ACTUALIZACIÓN Y MANTENIMIENTO DEL ASTRÓGRAFO DEL OBSERVATORIO DE YEBES.

Versión: 1.02.19. Fecha: 03.12.21

Héctor Martín Pérez Martínez, Alfonso Bollo Alejandro, Joaquín Fernández-Paniagua Simón,
Alejandro Rivera Lavado.

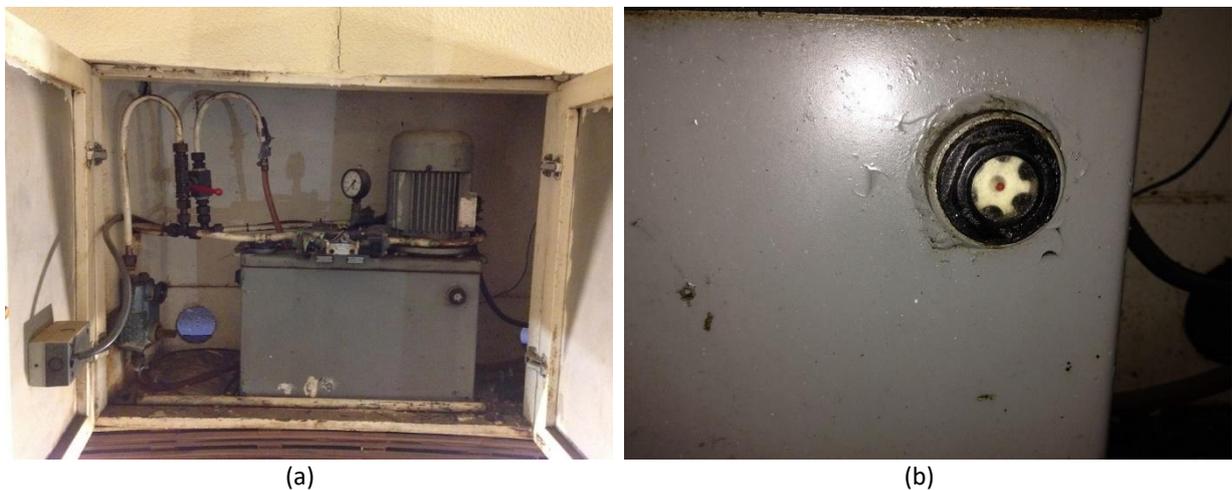
Figura 2.1.2: Bomba hidráulica instalada en la cúpula (a). Indicador de nivel del depósito (b). El nivel de aceite no llega al indicador.

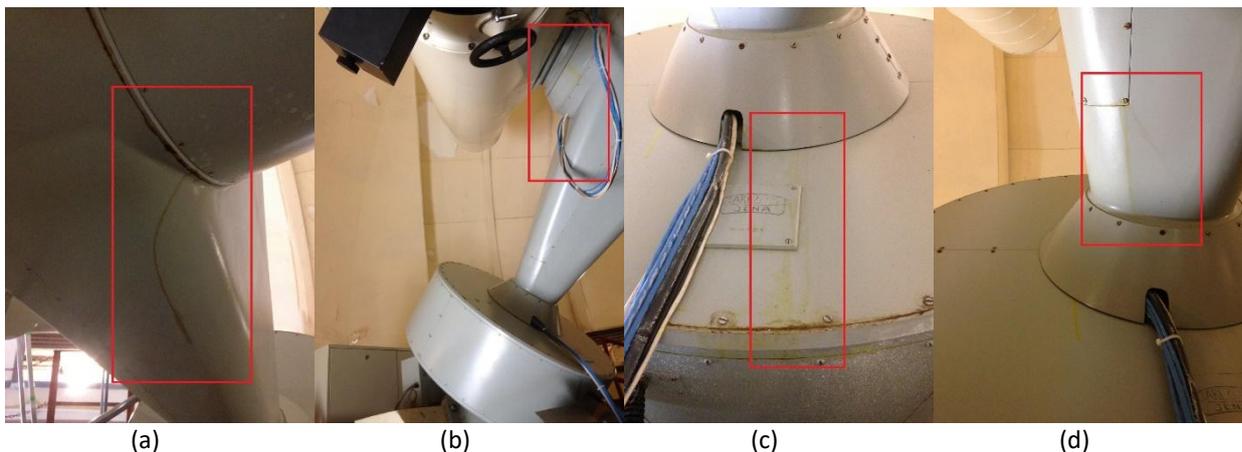
Figura 2.1.3: Manchas de aceite sobre el carenado. Se requiere desmontar los paneles a fin de inspeccionar y engrasar los rodamientos.

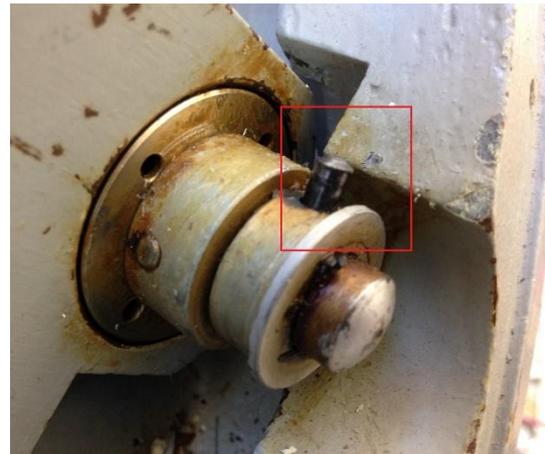
(b)

juntas de los pistones parecen estar en razonable buen estado. Un tornillo parcialmente fuera tiene su cabeza empotrada en la botella de uno de los pistones, lo que probablemente mantuviese bloqueada su hoja.

Figura 2.1.4: Motores de baja velocidad, muy baja velocidad y seguimiento del eje de ascensión recta (a). Pasador causante del bloqueo del eje del tornillo sin fin oeste (b).

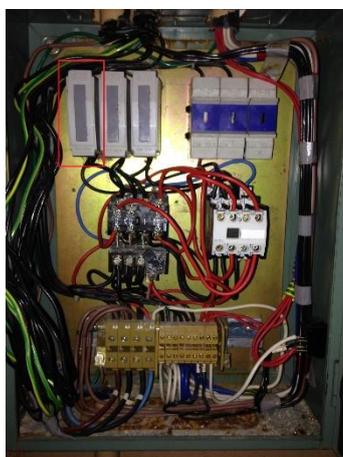
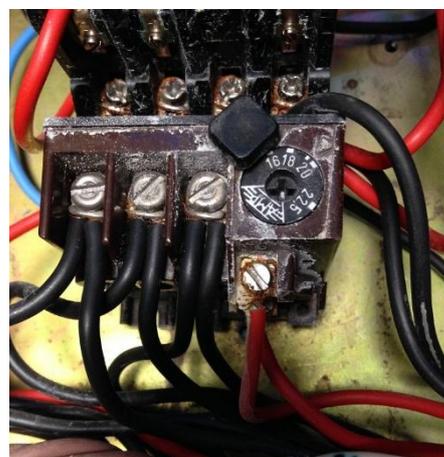
Tras subir los magnetotérmicos del cuadro principal y encender los cuadros de contactores, se aprecia ruido excesivo de contactor y olor extraño (tan solo la primera vez) compatible con la rotura de un fusible. El **cuadro de contactores** de la cúpula tiene un fusible fundido (fase de la izquierda).

Figura 2.2.2: Cuadro de contactores de la cúpula (a). Se recuadra en rojo el fusible reemplazado. Se aprecian daños por corrosión. En (b), se muestra guardamotor conectado a uno de los contactores con corrosión en sus bornas.

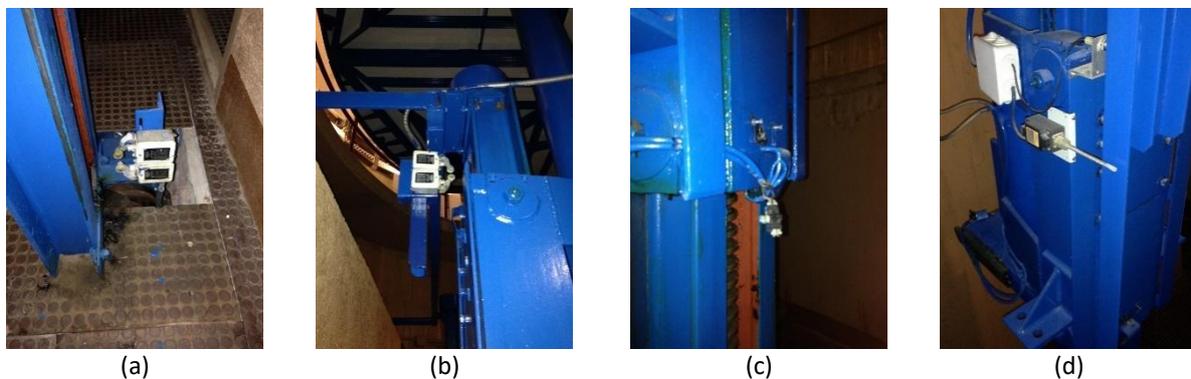
Figura 2.2.3: (a) Finales de carrera RII (abajo) y RIS (arriba). (b) Finales de carrera ESI (abajo) y ESS (arriba). (c) Final de carrera RI. (d) Final de carrera de plataforma abajo agregado en alguna de las últimas actualizaciones. Indica al software de modo independiente la posición de la plataforma.

Nota: los pulsadores EI, AI, RI y PI fallaron en las pruebas de continuidad. La plataforma funciona con los cuatro pulsadores puenteados.

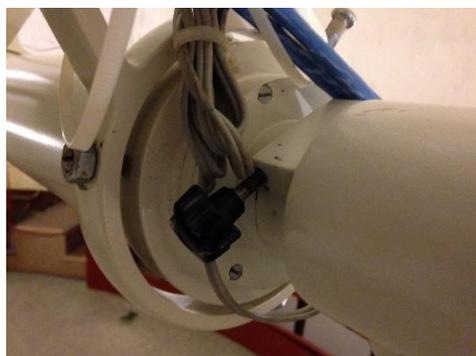
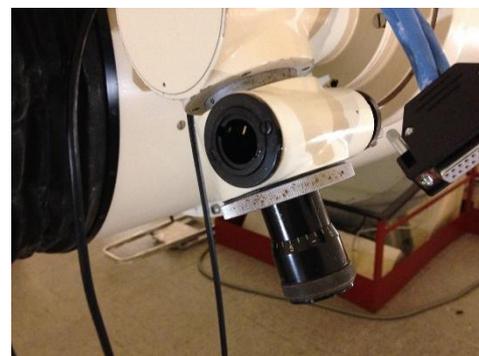
Figura 2.2.4: Tornillo dañado en el bloque del prisma del buscador pequeño (a). Porta oculares con daños por corrosión y sin el casquillo para la iluminación de la retícula (b).

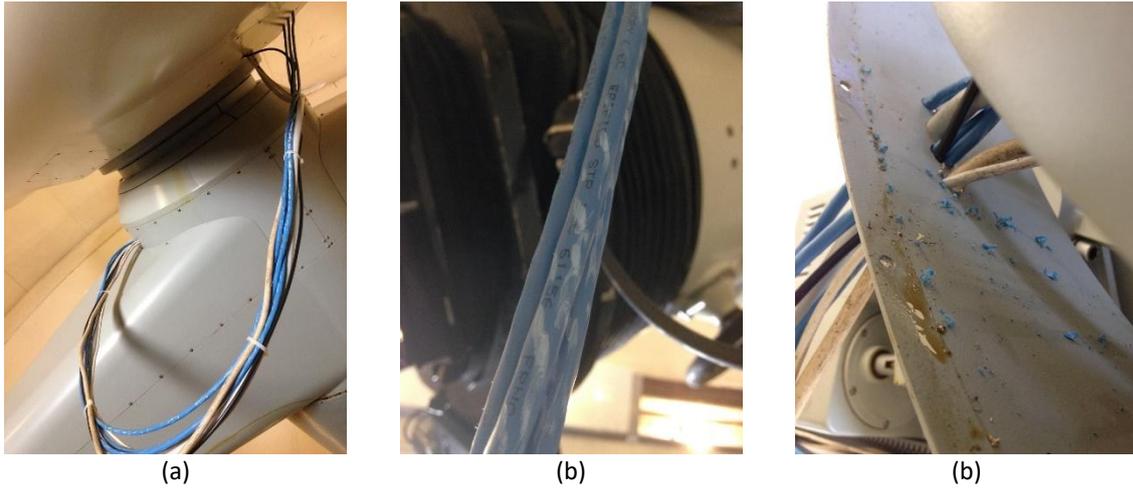
Figura 2.2.7: Cableado externo del astrógrafo (a). Se aprecian daños en el mismo debidos a las rebabas de los taladros realizados en el carenado tanto fuera (b) como dentro del mismo (c).

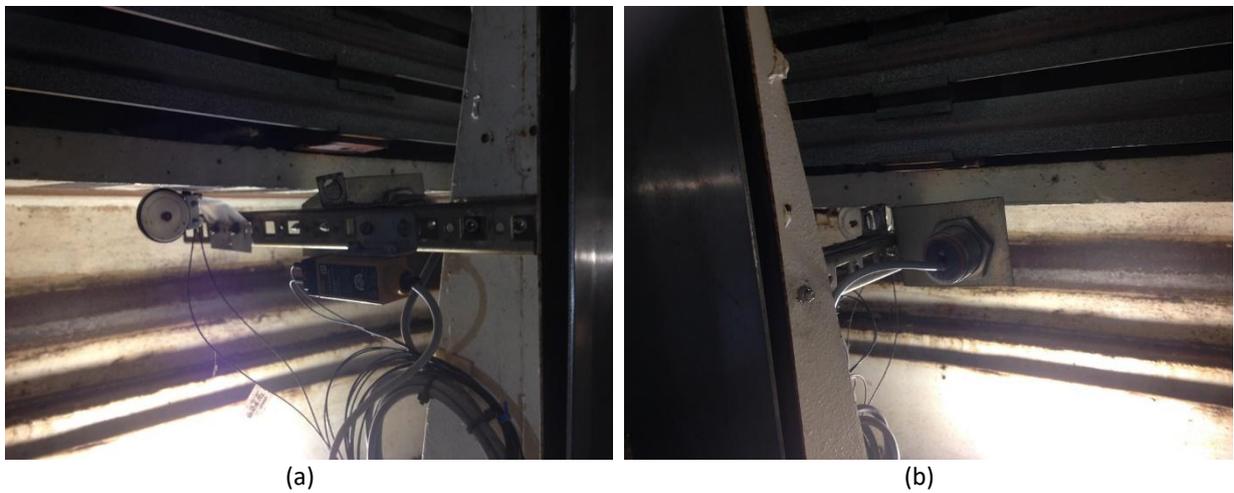
Figura 2.2.8: Sensores de orientación de la cúpula tras ser recolocados. Encoder óptico (a) y detector de cero (b). La cúpula había enganchado el conjunto deformando el soporte metálico sobre el que se instalan. El encoder no podía leer las marcas blancas y negras pintadas sobre la cúpula; el detector tampoco llegaba a sensar la chapa metálica atornillada sobre la cúpula para marcar el cero en azimut.

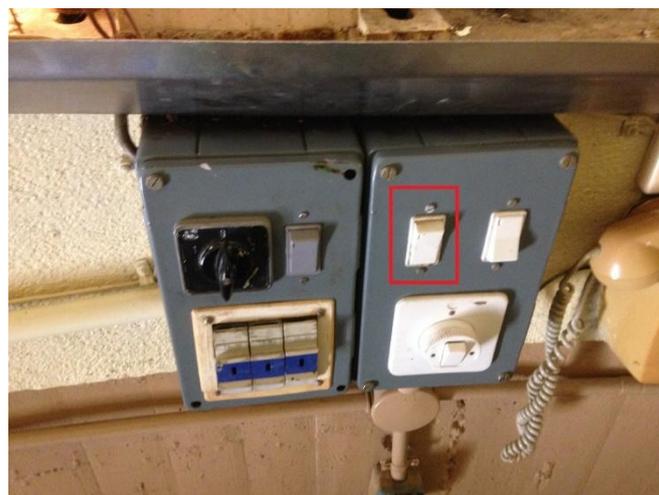
Figura 2.2.9: Interruptor con chisporroteo, recuadrado en rojo (iluminación perimetral de la cúpula). En la foto, se muestra la posición en la que no se produce el chisporroteo, tanto con las luces encendidas como apagadas. Si se modifica la posición del conmutador de la planta baja se produce chisporroteo al encender la luz.

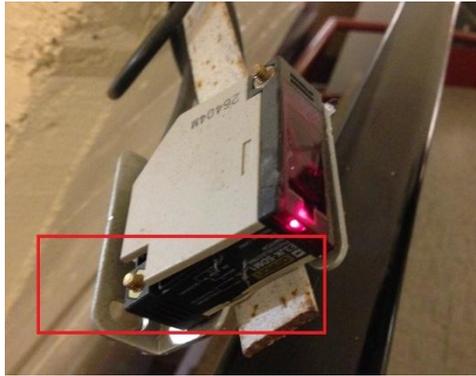
Figura 2.2.10: Final de carrera óptico Omron E3JK-5DM1 dañado. Se aprecia que la tapa superior está levantada y la inferior rajada. Aleatoriamente, el final de carrera se bloquea activado (led rojo apagado) restringiendo el movimiento del astrógrafo.

- A veces falla el movimiento de la ascensión recta y/o la declinación en un solo sentido: Posible bloqueo del final de carrera óptico de la Figura 2.2.10 (ver tarea T2.2_15). Se soluciona apretando ligeramente el sensor, hasta que se encienda su LED rojo. Se verifica el correcto funcionamiento acercando la mano y escuchando un relé que se acciona en el rack de 19”.

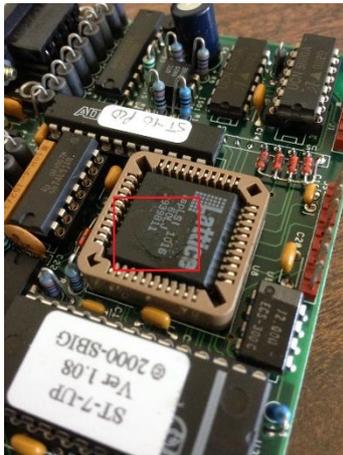
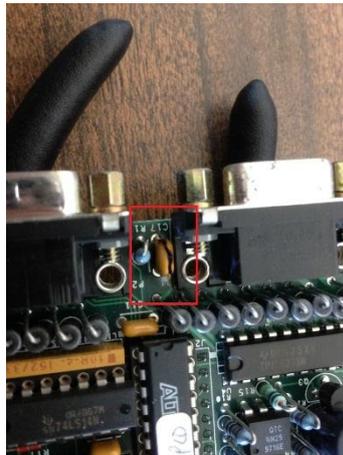
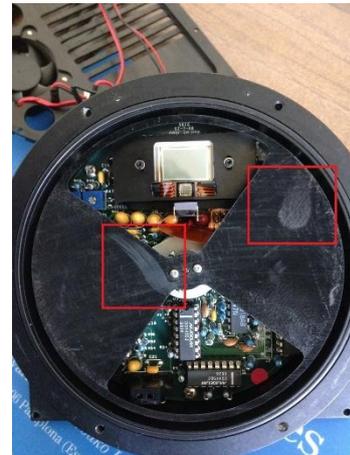
T2.4_1	Verificación de la comunicación entre la cámara CCDs instalada y el PC de control de las cámaras. ERROR: detectado olor a quemado en la cámara SBIG ST-10E instalada en el astrógrafo. Tras desmontar la cámara se aprecia daño en una FPGA y en un condensador de la placa trasera (ver figura 2.4.1a y b). Sin disponer del código de sintetizado de la FPGA es imposible su reparación. A más largo plazo, se puede considerar diagnosticar la CCD para fabricar una PCB de control propia (hay alto riesgo de daños adicionales).
T2.4_2	Verificación de la cámara CCD SBIG ST-6 : ésta requiere de comunicación Serie con PC. Probablemente no sea posible la comunicación

Figura 2.4.2: Daños apreciados en la cámara SBIG ST-10E. Se observan daños en la FPGA de control (a) y en un condensador (b). La cámara estanca de la CCD presenta marcas de manipulación: faltan tornillos y el obturador electrónico tiene huellas (c).

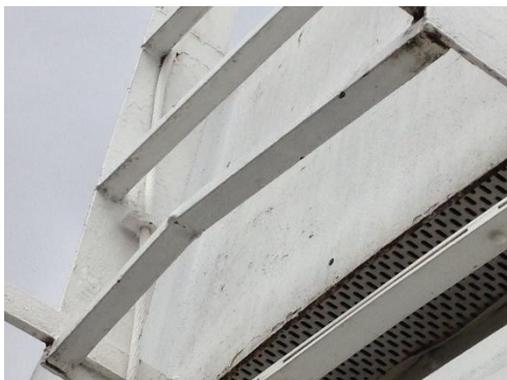
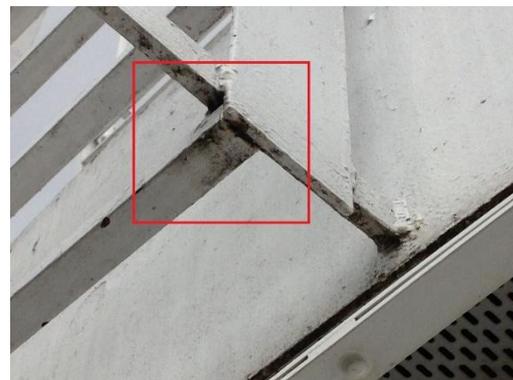
T2.5_1	La taza del baño pierde. Está rajada en la base. Se recomienda su reemplazo.
T2.5_2	Escalera de subida a la cúpula con un peldaño reventado (ver figura 2.5.1). La escalera ha sido golpeada (¿se intentó mover la cúpula sin retirar la escalera?). La reparación del acceso a la cúpula es paso previo a cualquier actividad sobre la misma.
T2.5_3	Limpieza inicial del astrógrafo para retirar el polvo y las heces de animales acumuladas sobre éste (figura 2.5.2). Es una tarea previa a la realización de pruebas de la óptica, a fin de prevenir la entrada de suciedad en los telescopios.
T2.5_4	Control de plagas (ver tarea T2.2_3): se requiere una limpieza en profundidad de heces acumuladas en distintas superficies del edificio. En concreto, se requiere la limpieza en profundidad del cuarto de revelado. Sería interesante controlar también el acceso de hormigas a la planta baja mediante repelente. La presencia de avispas no es relevante salvo que sea necesario el acceso a la terraza para tareas de mantenimiento. Se aplicó cebo para roedores en agosto de 2021, durante las tareas de inspección.

Figura 2.5.1: Daños en la escalera de subida a la cúpula (a). Detalle en donde se aprecia los daños en la soldadura de la primera barra. Sobre ésta es donde se cuelga la escalera de acceso.

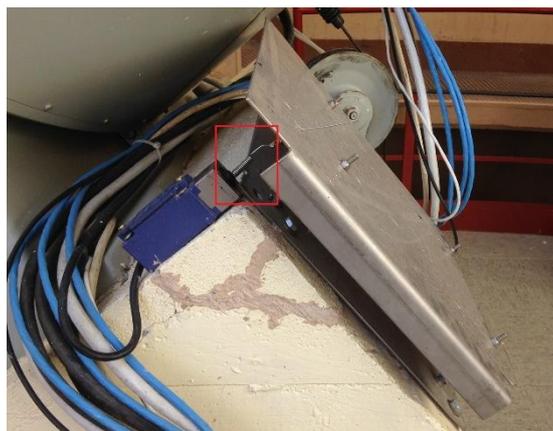
Figura A.I.9: Detector de colisión. A veces, el cable se engancha en la chapa metálica, lo que produce un bloqueo del instrumento. En rojo, se detalla el alambre que transmite el movimiento al switch. Si se mueve con la mano, se debería oír el switch. Si se deja en su posición central, el astrógrafo queda desbloqueado.
