# **Reparación del enrollador acimutal de cables del radiotelescopio de 40 metros del Observatorio de Yebes**

R. Brozyna, C. Albo, J.M. Yagúe, J. Fernández.

Informe técnico IT-CDT-2023-06

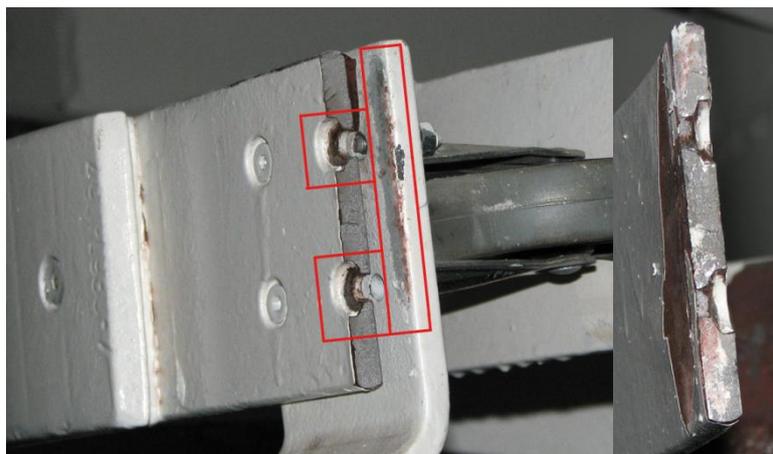
*Ilustración 2. Punto de rotura de la pletina superior en 2013.*

La primera avería ocurrió en 2013. La pletina superior se partió por la unión atornillada de la primera columna de cables en la unión del enrollador con el tubo central. En esa zona de las pletinas sufren la mayor fatiga debido a estar más flexionadas. A ello se sumó posibles esfuerzos provocados por la deformación del suelo por el que se desplazan las columnas, causado por las dilataciones térmicas. La avería se solucionó aplanando el suelo todo lo que fue posible, sustituyendo la pletina superior por otra nueva y colocando un refuerzo en la pletina inferior en el punto donde rompió la superior. Estos trabajos están descritos con detalle en el informe técnico *IT-CDT-2014 Reparación del enrollador de cables del radiotelescopio de 40 metros del Observatorio de Yebes*.

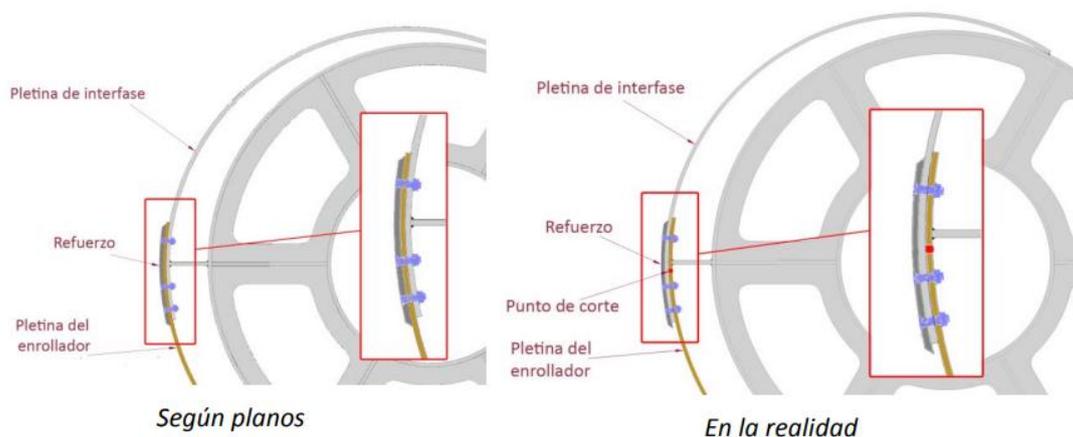
Ilustración 3. Fijación de la pletina al tubo.

A continuación, se muestran los puntos críticos de la rotura y la diferencia entre el montaje y los planos de la unión de la pletina al tubo:

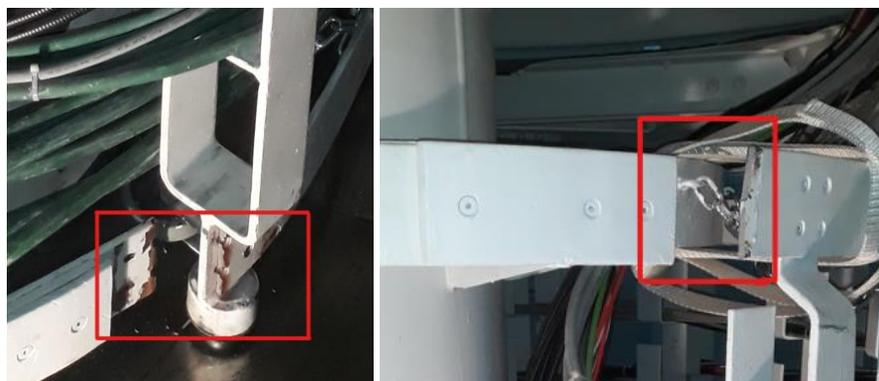
Ilustración 4. Rotura detectada en 2020 en ambas pletinas. a) Pletina inferior. b) Pletina superior.

La segunda avería ocurrió en 2020. En este caso se detectó una rotura tanto de la pletina superior como de la inferior en la misma zona. La pletina inferior se rompió en el mismo punto que la superior en 2013 a pesar del refuerzo. La pletina superior rompió esta vez en la unión al punto de anclaje del tubo central.

En la pletina inferior se volvió a dar en el concentrador de tensiones ocasionado por los agujeros de las uniones atornilladas. En la pletina superior se dio en el cambio de sección entre el refuerzo y la pletina, otro tipo de concentrador de tensiones.

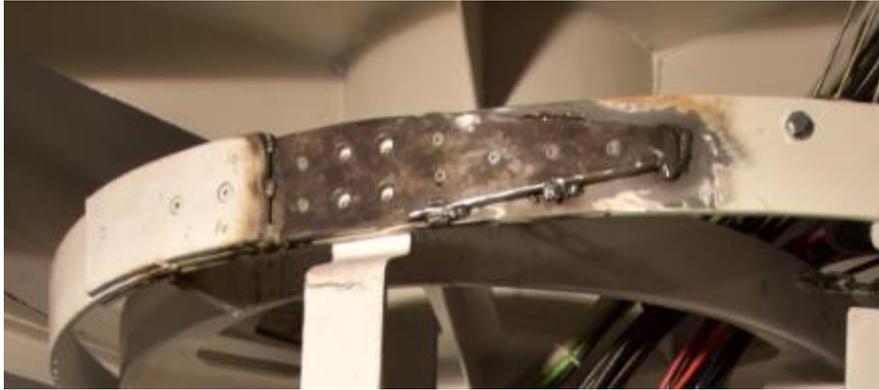
*Ilustración 5. Refuerzo soldado a la pletina.*

Al detectar que esta zona era sensible a la concentración de tensiones se estableció que era conveniente poner un refuerzo de forma que las tensiones en dicha zona se viesen distribuidas de forma más equitativa. Para evitar el concentrador de tensiones que puede suponer un cambio brusco de la sección de la pletina al final del refuerzo, a este se le redujo progresivamente el área (manteniendo el espesor).

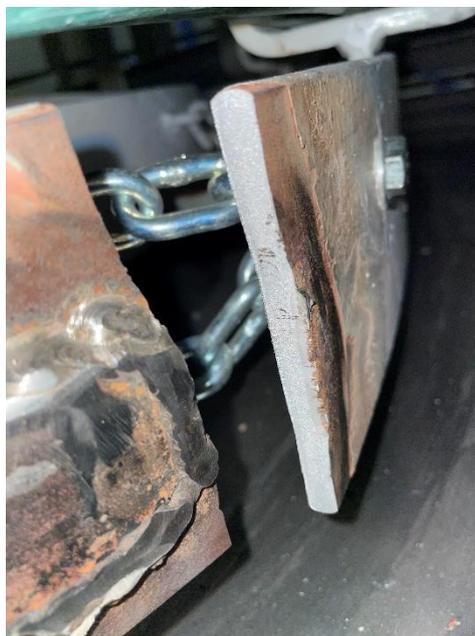
*Ilustración 6. Rotura de la pletina inferior en 2023.*

En abril de 2023 se detectó que la pletina inferior del enrollador se volvió a partir. Gracias a los elementos de seguridad pasivos formados por dos cadenas de seguridad que anclan el extremo de la pletina al tubo central, la antena pudo continuar con su operativa sin aparentes problemas.

Tras el análisis de las diferentes opciones se vio que la más viable y que mejor podía contribuir al correcto funcionamiento del sistema era la sustitución de las pletinas.

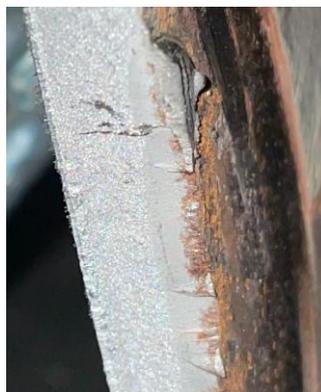
*Ilustración 7. Zona de la rotura ampliada.*

En la ilustración inferior se puede apreciar como el borde exterior de la pletina, zona en la cual se había soldado, tiene una superficie lisa. Esta superficie indica el inicio de la grieta.

A medida que se desplaza hacia la izquierda se pueden ver pequeños puntos que muestran una deformación de tipo plástico. En el extremo izquierdo se puede ver el despegue final de la pletina con esos pequeños hilillos.

Estas zonas en las que se divide la superficie de rotura se deben a las diferentes etapas de formación de una grieta ocasionada por fatiga. Dependiendo de los factores de origen y la velocidad de deformación que sufre, sumado al tipo de material y esfuerzos del material estudiado, el aspecto que presenta la superficie varía.

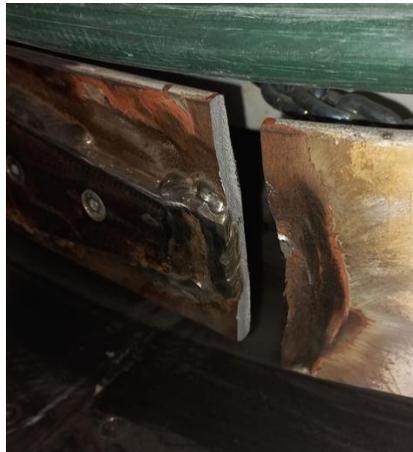
*Ilustración 8. Cambio de sección en la zona de rotura.*

La rotura tiene lugar al final del refuerzo colocado en 2020. Refuerzo el cual iba soldado a las pletinas colindantes.

Al sumar dichos factores se puede deducir que la zona de rotura se encontraba bajo un comportamiento mecánico mermado debido al deterioro del material.

Sumado a ello, todas las tensiones que habían sido absorbidas por el refuerzo instalado con anterioridad tenían su fin en esa zona. Zona en la cual se da un concentrador de tensiones ya que la pletina sufre un cambio de sección al pasar de pletina-refuerzo a pletina.

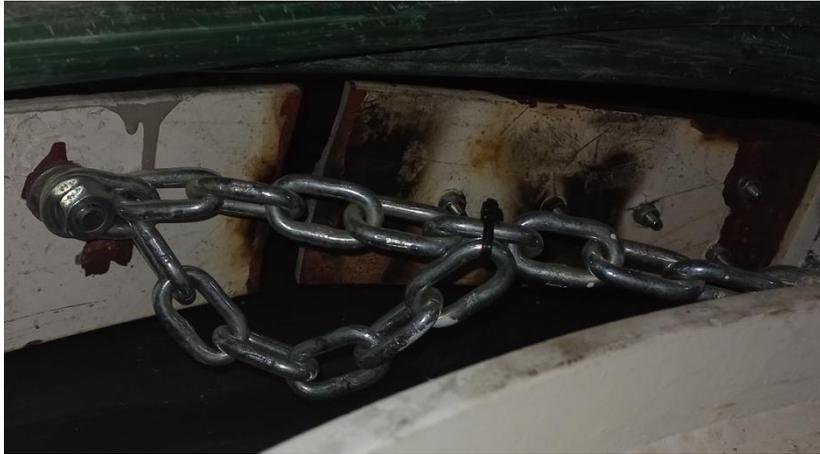
*Ilustración 9. Elemento de seguridad pasivo de la pletina inferior del enrollador.*

En el momento en el que se detectó la avería se vio que el incidente no había llegado a más gracias a los elementos de seguridad pasiva, que en este caso corresponde a la cadena de seguridad.

Como se aprecia en la imagen la cadena absorbía la tensión suficiente como para que la pletina no se abriese como en el caso de 2013.

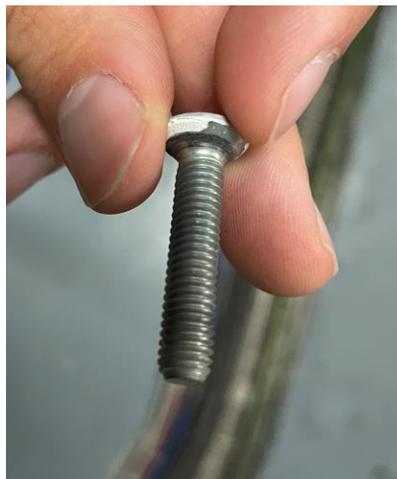
*Ilustración 14. Estado tornillo aleatorio retirado del mecanismo del enrollador.*

Se desatornillan las diferentes uniones entre columnas y pletina inferior, una por una y de la parte más próxima al tubo hacia afuera. Algunos de los tornillos al tener en mal estado el orificio hexagonal donde se introduce la llave allen eliminando la cabeza con una broca. Por otro lado, se detectan un par de tornillos cuya cabeza ha sido cizallada, pero no se ve que sea a gran escala. En cualquier caso, los tornillos retirados se examinaron en busca de marcas por cizalladura y en su mayoría se encontraban en buen estado.

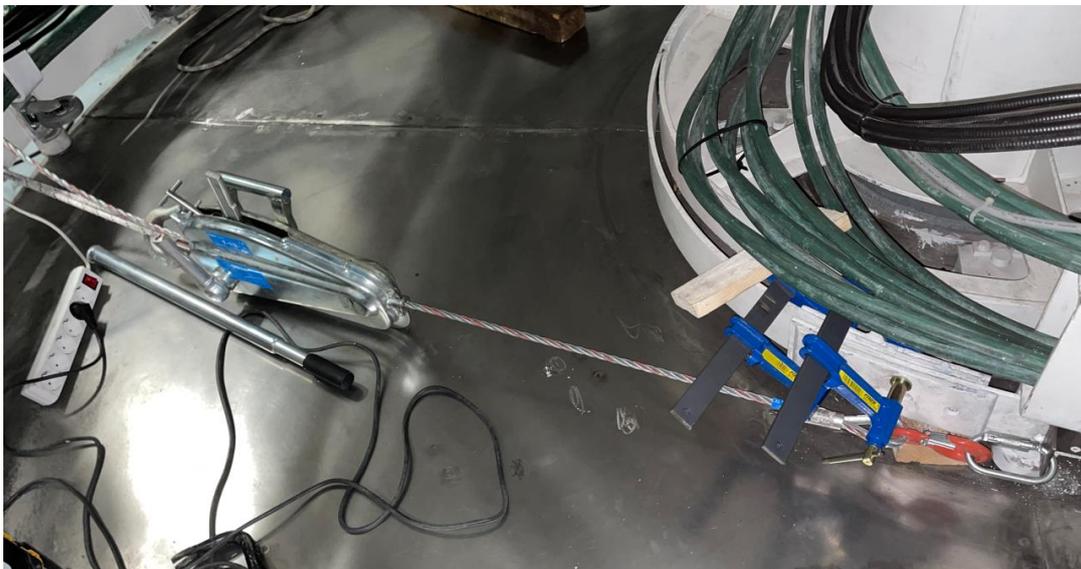
*Ilustración 18. Sistema de tracción y sujeción en la unión al tubo.*

Se consigue alinear prácticamente los agujeros, pero al no tener la pletina nueva la curvatura de la anterior hay una pequeña parte de esta que impide introducir los tornillos.

Una vez cerca de su posición final se emplea un tráctel, varios sargentos y una palanca para alinear lo máximo posible las perforaciones de las 4 placas a unir.

Se establece que el método más efectivo y ágil para solucionar dicho inconveniente es, manteniendo todas las piezas unidas, introducir una broca de 10 mm por cada agujero de manera que retira el escaso material que impide entrar a los tornillos. Tras ello, se limpia y se comprueba que los tornillos pasen con facilidad.

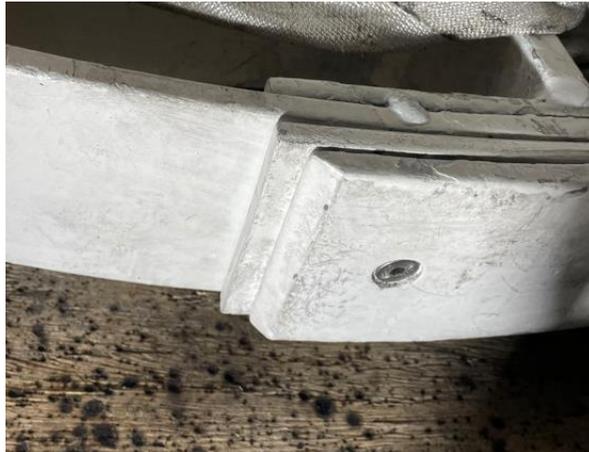
*Ilustración 19. Escalón generado en la unión al tubo.*

Se sospecha que el paso de las ruedas horizontales por la zona de unión del conjunto de pletinas puede verse dificultada debido al incremento de la distancia al incluir esta nueva pletina. Se establece que el doble escalón generado debe ser rebajado de alguna forma para hacer más fluido el paso.

Para ello se realiza inicialmente un chaflán por la zona intermedia de forma coincidente con el paso de rueda, pero la solución no aporta seguridad suficiente. Se procede a colocar un tramo de 100 mm de longitud con chaflán a continuación de la pletina de forma que se separen los dos escalones. El tramo se corta de la pletina retirada, y se instala sujetándolo mediante dos tornillos en dos agujeros realizados en la base del tubo central para este propósito.

La unión entre ambas es soldada y suavizada de tal forma que ambos escalones ofrecen un paso más fluido.

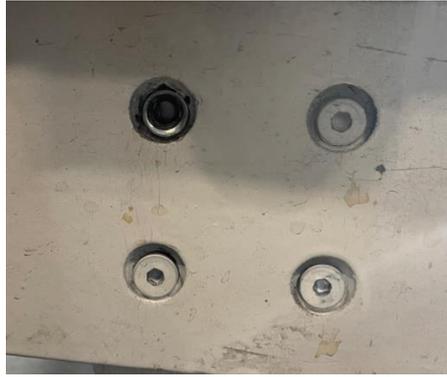
*Ilustración 22. Ejemplo de unión con la cabeza del tornillo cizallada.*

Por último, se comprueban las uniones atornilladas de las pletinas a las columnas y se detectan varios tornillos sueltos y otros con la cabeza cizallada.

Se procede a sustituir los cizallados y a realizar un correcto apriete en el resto.
