**Monitorización del máser de hidrógeno  
antes y después del traslado al  
radiotelescopio de 40m**

Informe Técnico IT-OAN 2007-03

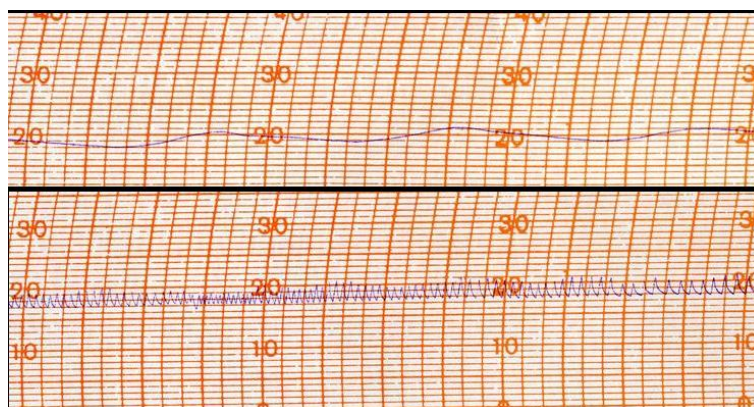
El máser de hidrógeno se encontraba situado en una sala dedicada en el radiotelescopio de 14m. Dicha sala se forró hace años con una capa de polistireno expandido por su interior y disponía de una ventana que se tapó por el exterior con una chapa de madera. De este modo se intentó minimizar las variaciones de temperatura en su entorno. Así mismo disponía de una bomba de calor cuyo funcionamiento había que alternar de enfriamiento a calentamiento según la época del año. La inercia de la sala sin control de temperatura no era grande (hasta 5 grados en un mismo día dependiendo de la estación del año y del día en particular) y la temperatura estaba muy influenciada por la de la sala general a través de la puerta de acceso. Mientras el aparato de aire funcionaba la temperatura de la sala oscilaba 2 grados con periodos de 1 hora aproximadamente que se correspondían con los ciclos de calentamiento o enfriamiento de la bomba de calor. La figura 1 muestra dos gráficas de los cambios de temperatura con y sin bomba de calor. Antes del traslado las constantes lluvias del otoño produjeron goteras junto a la ventana, que levantaron la pintura y humedecieron la sala, empeorando las condiciones en su interior.

Figura 1: Inercia térmica en la sala del máser del radiotelescopio de 14 m, en dos periodos del mes de marzo de 1992. En la La gráfica superior la bomba de calor estaba apagada y en la inferior estaba encendida.

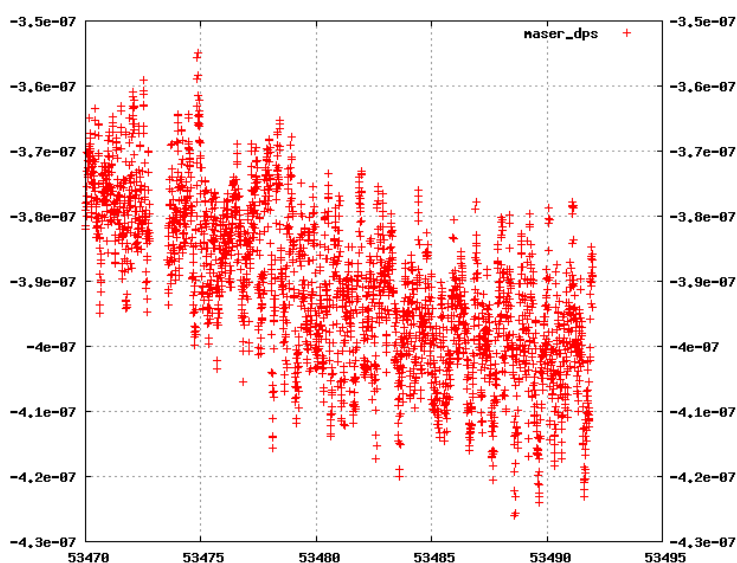
El cable de la antena GPS en el RT 14 m era de 30 m y discurría por el falso suelo de la sala de control del 14 m (20 m) y por el exterior (10 m). Admitiendo una variación de temperatura diurna de  $15^{\circ}\text{C}$  se producirían variaciones de 0,3 ns en la señal, valor muy inferior a los 150 ns observados.

Figura 2: Deriva del máser en 20 días. Año 2005

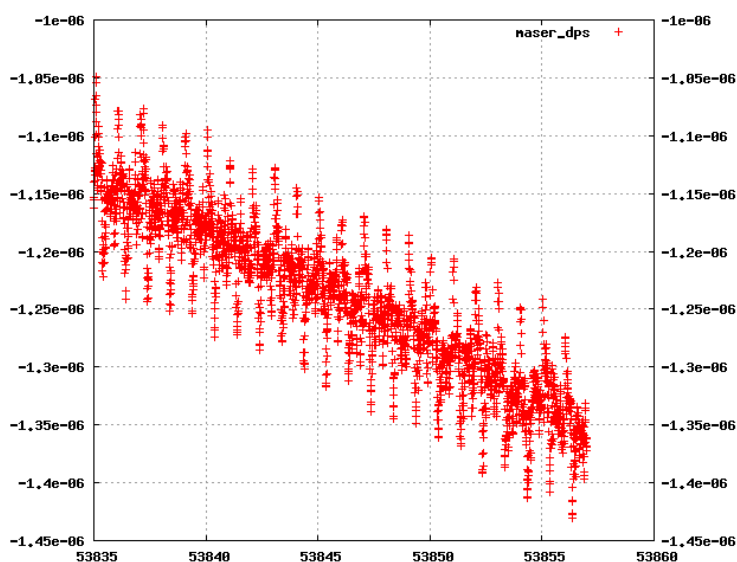
Figura 3: Deriva del máser en 20 días. Año 2006

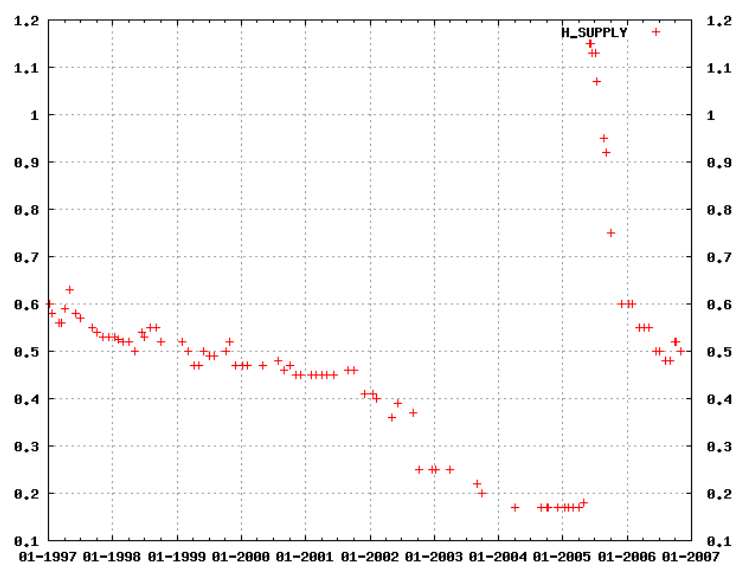
En el año 2005 la fuente de hidrógeno del máser se estaba agotando y era necesaria su reposición. La gráfica 4 muestra la presión de hidrógeno molecular en MPa antes de ser disociado en función del tiempo, desde que el máser está en el CAY. La presión es un indicador de la cantidad de hidrógeno disponible.

Figura 4: Variación de la presión de hidrógeno molecular en el maser CH1-75 con el tiempo. Unidades: MPa. El aumento de presión en junio de 2005 se debe a la reposición de la fuente de hidrógeno por una nueva.

- Cambio de condensadores electrolíticos de 85 C a 105 C en 3 tarjetas de la fuente de alimentación en uso y en la fuente de alimentación de reserva. Cada fuente precisó 8 condensadores, por lo que se cambiaron 16 condensadores en total. Uno de los condensadores cambiados estaba roto.
- Cambio del hilo y de los condensadores en el disociador y excitador de hidrógeno molecular. Estos condensadores no son electrolíticos pero son susceptibles de avería.
- Cambio de la fuente de hidrógeno.

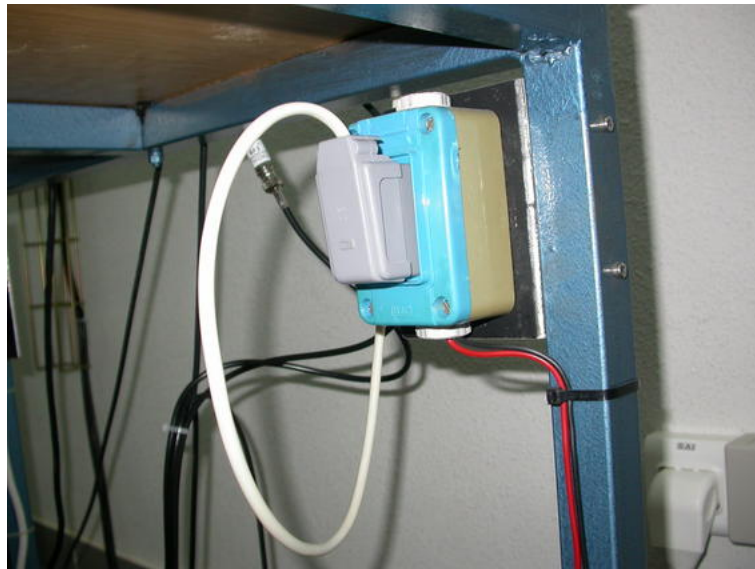
Figura 5: Detalle de la regleta en la mesa de soporte del maser. El cable que une el máser con las baterías no es directo y pasa por la regleta, lo que permitió fácilmente su prolongación.

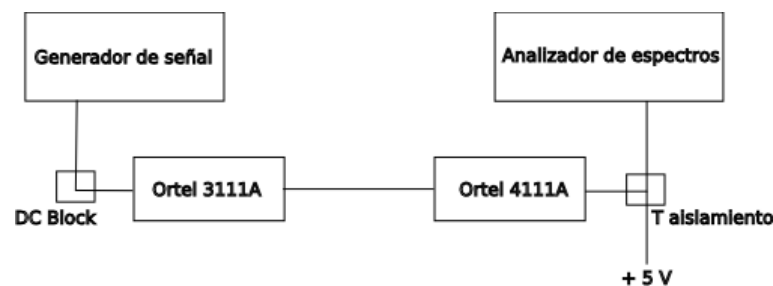
- Se inyectó una señal de test de un generador de señales (Rohde & Schwarz SMR-40) en el extremo donde estaba el emisor de Ortel y se intentó detectó en el otro con un analizador de espectros (HP xxx). En un extremo se utilizó un aislador de corriente continua que impedía el paso de la señal de continua generada por el Ortel 311A hacia el generador de señales y una T de aislamiento en el otro extremo que permitía alimentar el Ortel 411A empleando una fuente de alimentación y que impedía el paso de la señal de continua hacia el analizador de espectros. Se probó una frecuencia de 1100 MHz con diferentes niveles de señal, desde -30 dBm hasta 10 dBm. En ningún caso se detectó señal. En la figura 6 se muestra el montaje empleado. Esta prueba permitió descartar un mal funcionamiento de la antena GPS.

Figura 6: Montaje de medida para probar el conjunto emisor - FO - receptor. Este montaje se hizo en el campo empleando la FO de 450 m y en el laboratorio empleando un latiguillo de 2 m.

- Se repitió el montaje de la figura 6 en el laboratorio empleando esta vez un latiguillo de FO monomodo de 2 m de longitud. No se detectó en ningún momento señal del generador

de señales en el analizador de espectros. Durante las pruebas se abrió el emisor para poder situar una sonda antes del láser y verificar que se observaba la señal de radiofrecuencia de entrada. Dado que esta señal se detectaba y que el latiguillo estaba íntegro, se supuso, *erróneamente*, que el receptor podía estar averiado.

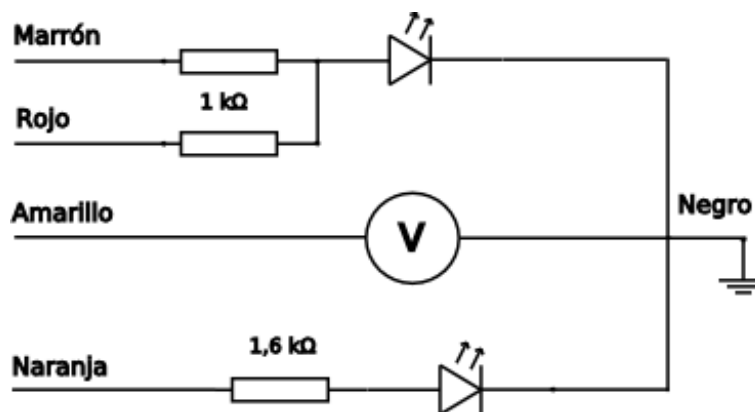
El sistema tal y como se entregó por TrueTime no dispone de un sistema de monitorización del flujo de señal y por tanto, en caso de avería no es posible discernir su causa. La documentación aportada por Ortel proporciona suficiente información para fabricar este sistema. El sistema reside junto al receptor Ortel 4111A, que dispone de los siguientes conectores de entrada - salida:

Figura 7: Esquema del sistema de monitorización de la FO. Todos los hilos de colores parten del receptor de FO, Ortel 4111A

Se utilizó un LED verde para mostrar el estado de alimentación del receptor Ortel. El hilo naranja se conectó al cátodo del LED verde y el hilo negro de tierra al ánodo.

Se utilizó un LED amarillo para mostrar las alarmas. La alarma se dispara cuando el nivel de señal recibido por la FO es inferior a 0,1 mW. El ánodo del LED se conectó a tierra, y el cátodo en paralelo a los hilos marrón y rojo.

Finalmente se utilizó un voltímetro de 30 V modificado para medir el nivel de potencia en la fibra óptica. La modificación consistió en sustituir la resistencia de 30 k $\Omega$  por una de 1 k $\Omega$ . La escala del voltímetro ahora es incorrecta y el tope de escala, que marca 30 V, se corresponde en realidad con 1 V. El ánodo se conectó al hilo amarillo y el cátodo a tierra.

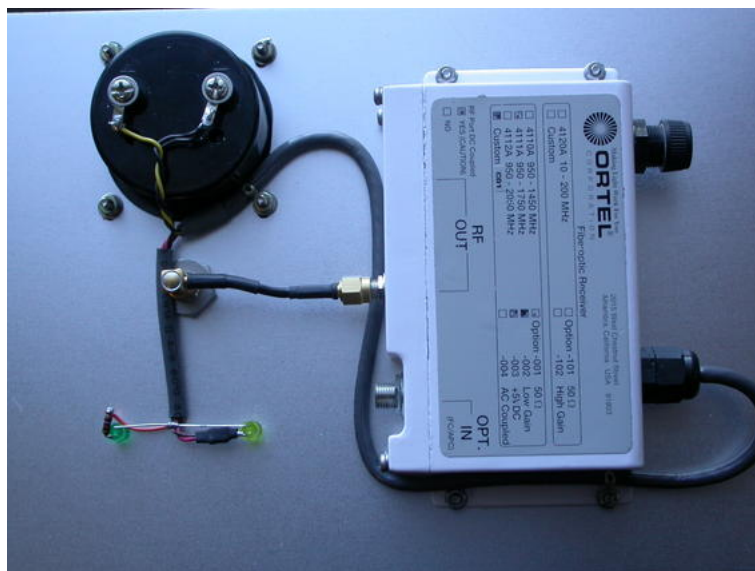
Figura 8: Cableado definitivo en el receptor de FO de Ortel 4111A. Parte trasera del panel

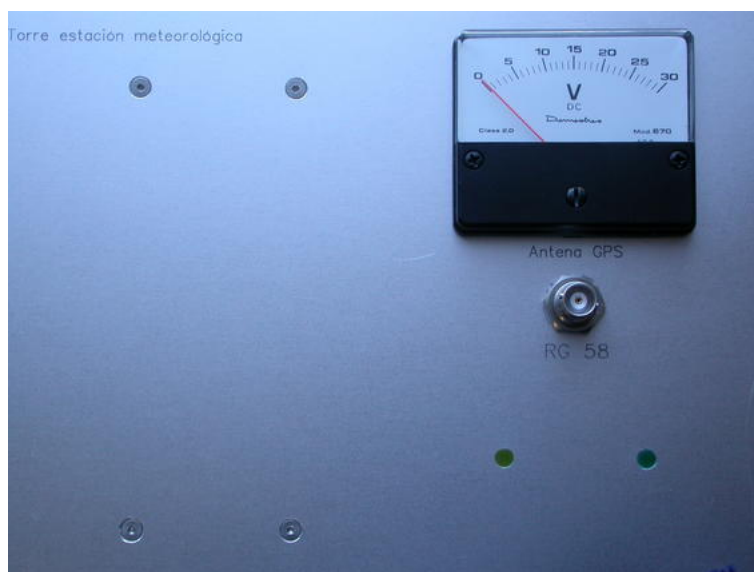
Durante el funcionamiento normal de los equipos emisor y receptor de fibra óptica, el voltímetro debería marcar el tope de escala y el LED verde (derecha) debería estar iluminado. Si el LED amarillo (izquierda) se ilumina significa que el nivel de potencia de la señal óptica es insuficiente y no se recibe señal de radiofrecuencia. En este último caso el voltímetro debería marcar 1/10 del tope de escala o menos. En caso de falta de alimentación del receptor de FO, todos los LEDs permanecen apagados y el voltímetro marca cero.

Figura 9: Frontal del panel de conexiones en la sala de backends correspondiente a la torre meteorológica. El tope de escala del voltímetro es incorrecto y donde marca 30 V debe marcar 1 V. El LED izquierdo amarillo muestra el estado de las alarmas, y el verde el de alimentación del receptor de FO.

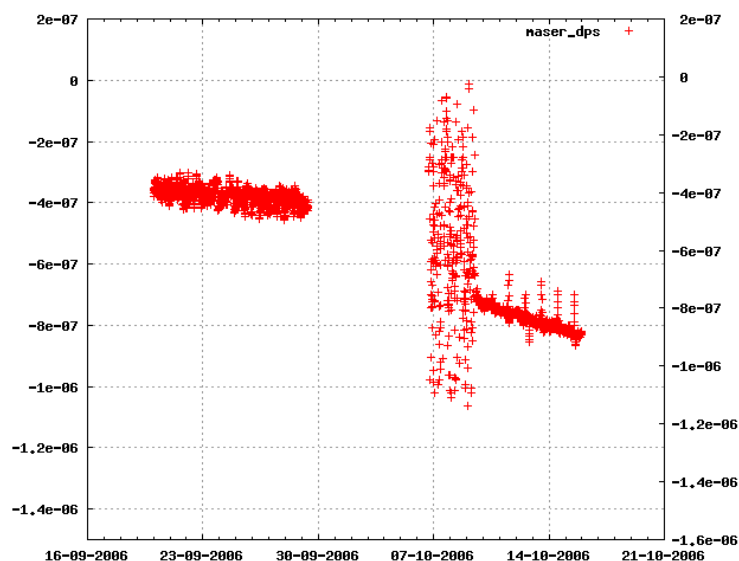
Figura 10: Retardo del máser en función del tiempo antes y después del traslado del máser al edificio del radiotelescopio de 40 m.

El primer tramo de la figura 10 hasta el día 29 de Septiembre, corresponde a la deriva antes del traslado del máser. El periodo vacío entre el día 30 de Septiembre y el día 7 de Octubre se debe a la avería de la línea entre la antena GPS y el receptor GPS. Durante ese tiempo se trató de diagnosticar y arreglar el problema infructuosamente. La instalación de la antena en el alféizar de la ventana de la sala de backends se hizo el día 7 de Octubre. Desde entonces hasta el día 9 de Octubre se observa una fuerte oscilación debida a que el cuarzo del máser no estaba enganchado a la línea de la cavidad. Durante el traslado el conmutador MODE de la puerta frontal del máser estaba en la posición «PHASE». En cuanto se situó en la posición «FREE RUN» el cuarzo se enganchó a la cavidad (día 10 de octubre) recuperando su funcionamiento normal.

La deriva del máser en función del tiempo muestra su comportamiento habitual a partir del día 10 de Octubre, salvo por «picos» que se reproducen con una periodicidad de 24 horas. Estos picos probablemente se deben a la imposibilidad de conectarse a un número grande de satélites y al funcionamiento en modo 1D del receptor. También se puede observar que, en el emplazamiento temporal, a pesar de realizar el seguimiento de un sólo satélite, la dispersión en la medida es menor ( $5 \cdot 10^{-8}$ ) que antes del traslado ( $10^{-7}$ ). El nuevo cable es más corto y se mantiene en la sala de backends bajo una temperatura constante. Tan sólo 50 cm de cable están expuestos a la temperatura exterior. Este comportamiento podría indicar un problema con el cable de antena en el antiguo emplazamiento.
