Reparación de las poleas de la persiana del vertex del Radiotelescopio de 40m.

Informe Técnico OAN 2009-6

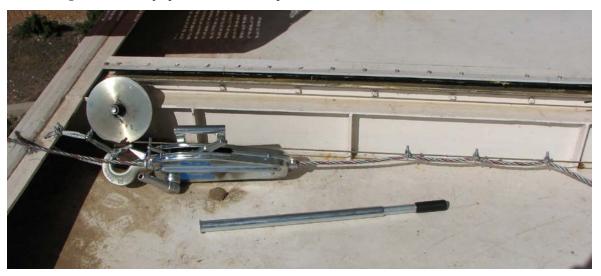
Figura 2. Montaje para desmontar la polea.

Para ello se utilizó un tractel sujeto a la estructura por detrás de la polea y agarrado al cable de acero en el tramo de salida del enrollador mediante unas abrazaderas. Con el tractel se extrajo cable del enrollador, quedando destensado en la polea y en el lado de la persiana. El montaje se puede ver en la Figura 2.

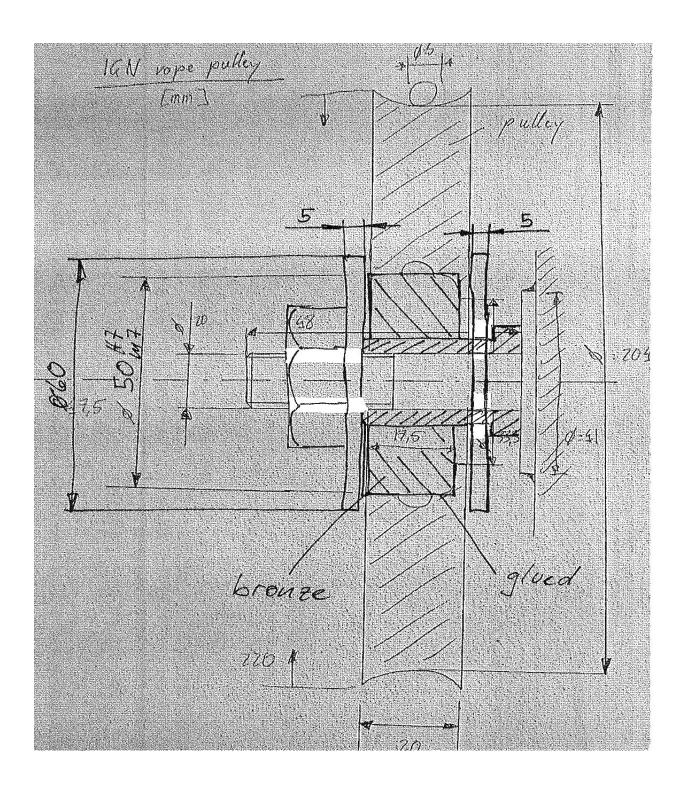
attached you find a sketch of the modified pulley. This concept should work until we have the final one.

We think that this modification can be made in your workshop. The roller has to be machined at the inner side and ring made of bronze should be glued in. If bronze is not available you can also use some kind of cast iron or a similar material with good sliding capability.

The bushing should be made of steel and very tight to the screw to protect it from demage.

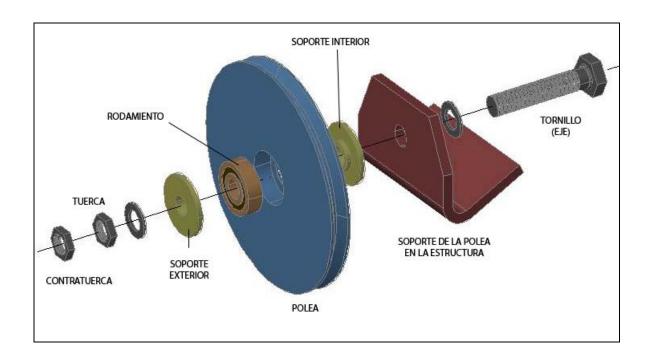
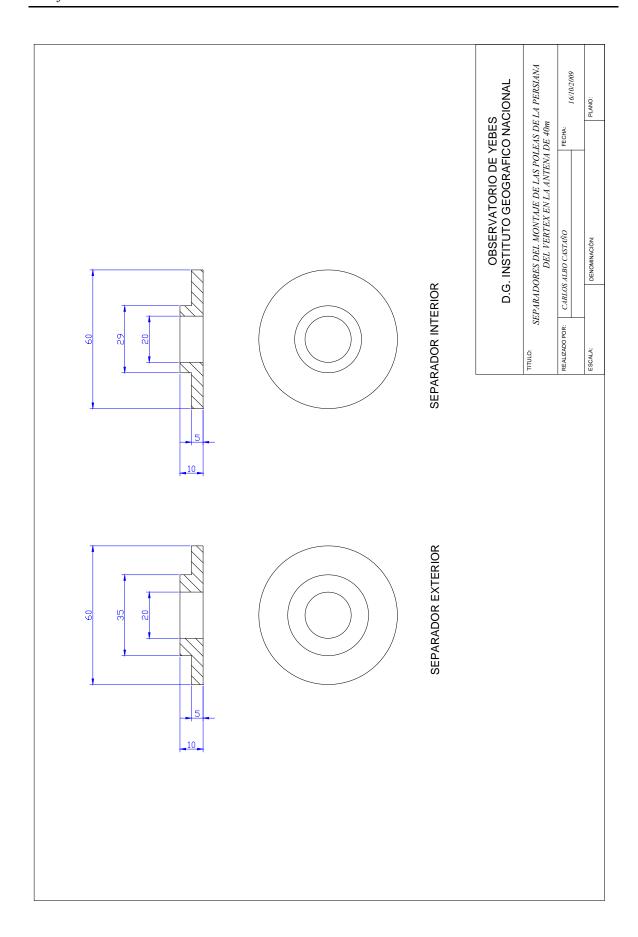
Figura 4. Esquema de la solución adoptada

Como ej e para e l g iro de l as pol eas s e ha us ado un t ornillo de m étrica 2 0 an te l a imposibilidad de fabricar un e je adecuado a tiempo. Para la fijación del anillo interior del

rodamiento a la estructura de la antena se ha realizado mediante dos piezas a dicionales, hechas de hierro y están pintadas para evitar su corrosión. Las piezas apoyan, por un lado, en e la nillo i nterno de l r odamiento. P or e l ot ro l ado, una a poya e n el s oporte de la estructura para la polea, mientras que el otro recibe la presión de las tuercas que fijan la polea al eje. Ambas piezas tienen, por el lado que no apoyan en el rodamiento, un diámetro superior al del hueco que tiene la polea para el rodamiento, de forma que en caso de una hipotética rotura del rodamiento eviten que la polea se salga del eje.
