**Reparación del enrollador acimutal de
cables del radiotelescopio de 40 metros del
Observatorio de Yebes**

Informe Técnico IT-CDT-2014-1

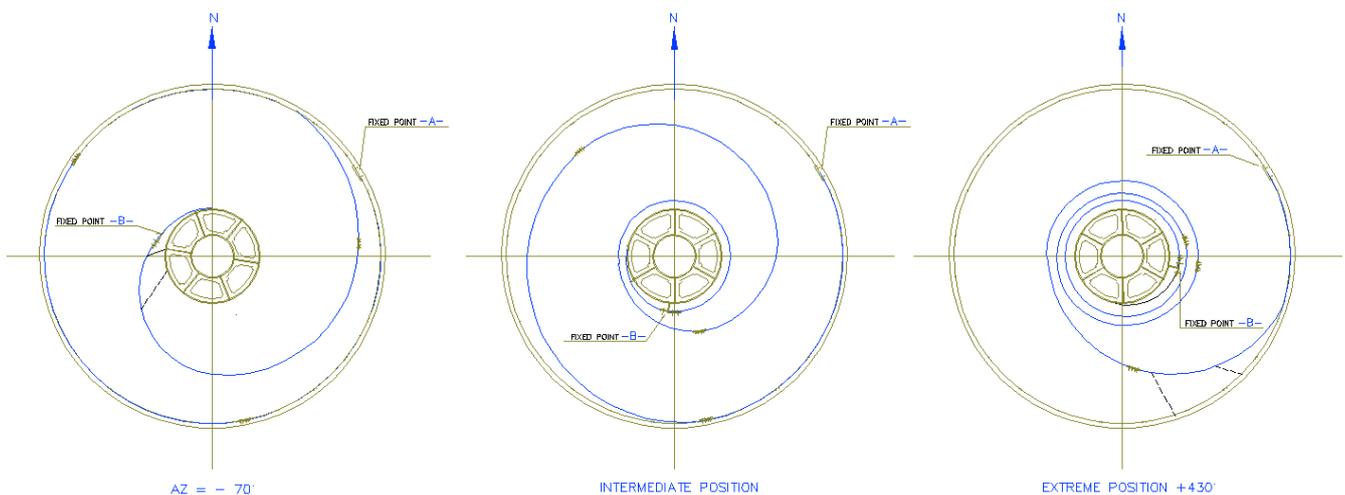
Figura 1. Posiciones del enrollador.

El enrollador de cables del radiotelescopio de 40 metros es una estructura con forma espiral que guía los cables existentes entre la torre de hormigón y la cabina acimutal durante el giro de la antena en acimut. Su propósito es evitar que los cables sufran daño alguno durante dicho movimiento de la antena. Está situado debajo de la escalera espiral de acceso a la cabina. El extremo exterior de la espiral está anclado a la torre en la zona donde los cables entran desde la torre al enrollador. El extremo interior está al tubo central con la escalera espiral que baja desde la cabina de acimut, y donde los cables suben hacia la cabina por dos bandejas verticales colocadas en el tubo. Cuando la antena está en posición $Az = -70^\circ$ la espiral está en su posición más abierta contra la estructura que la rodea. Cuando $Az = 420^\circ$ la espiral está en su posición más cerrada, enrollada en el tubo.

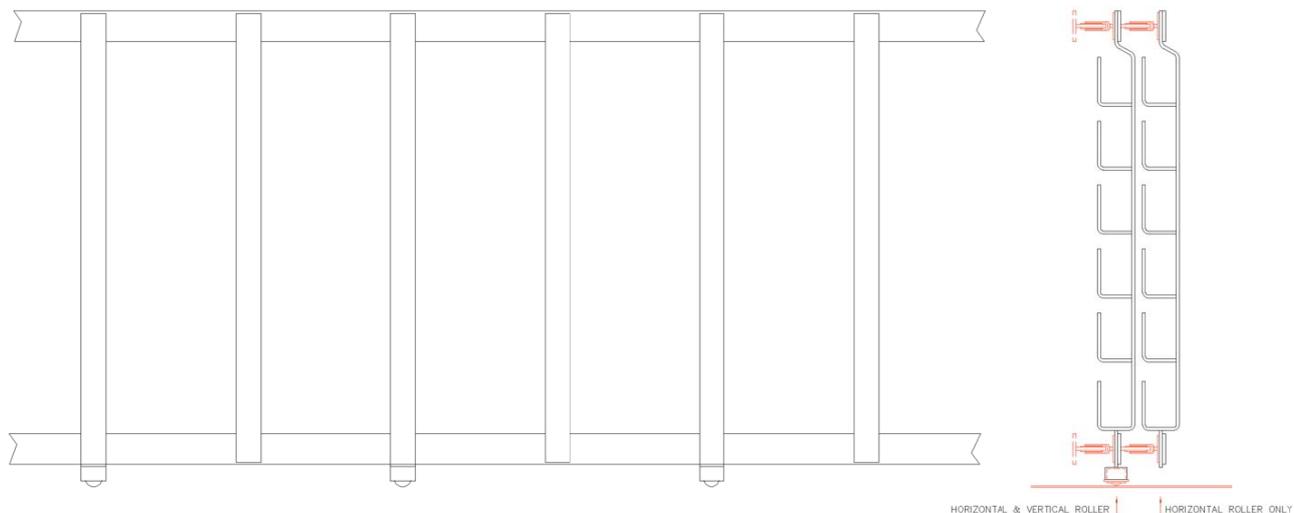
Figura 2. Columnas del enrollador.

A lo largo del enrollador existen un total de 38 columnas con 6 soportes para cables cada una colocados a distintas alturas. Dos pletinas, una en la parte inferior y otra en la superior conforman la estructura móvil del enrollador. Estas pletinas son las que dan la forma espiral al enrollador. En un extremo (punto A) están fijadas a la estructura fija en la torre, y en el otro (punto B) al tubo central. La longitud del enrollador es de 19m, y está formado por un total de cuatro tramos unidos mediante tornillos.

Una serie de rodamientos verticales y horizontales colocados a lo largo de las pletinas facilitan el movimiento de la espiral. Los rodamientos verticales permiten el desplazamiento de la espiral por el suelo de la estructura. Consisten básicamente en unas bolas de acero de 45 mm de diámetro, y están colocados alternadamente en la base las columnas. Los rodamientos horizontales permiten el deslizamiento de una vuelta de la espiral con otra, e imponen una separación mínima de 124 mm entre vueltas para evitar coches entre las columnas. Consisten en ruedas colocadas horizontalmente en la parte superior e inferior de cada columna, justo a la altura donde están las pletinas. De esta forma una vuelta de la espiral apoya con sus ruedas en la siguiente vuelta más interna.

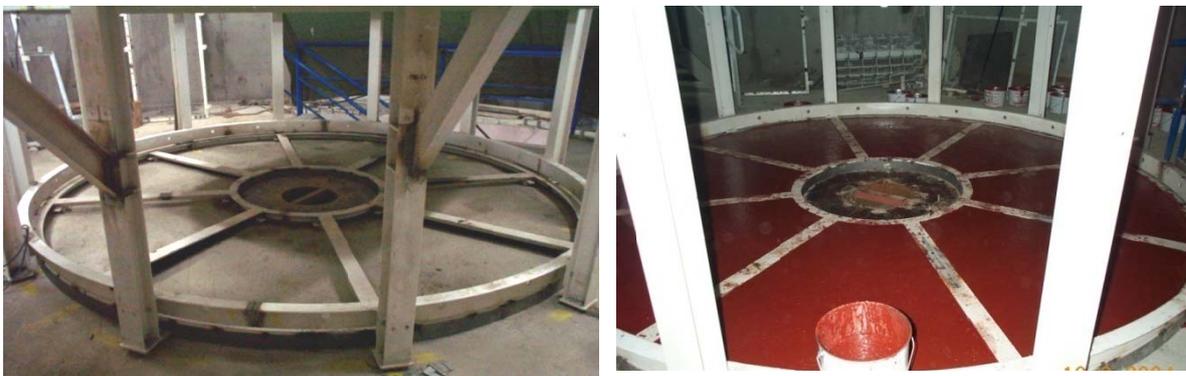
Figura 3. Base del enrollador debajo de las chapas de acero.

El suelo por el que se desplaza la espiral tiene forma de corona circular. La superficie de rodadura la componen un total de cuatro chapas de acero inoxidable de 4mm de espesor, cada una formando un cuadrante de la corona. Bajo las chapas existe una estructura de vigas en forma de rueda de ocho radios, a las que están atornilladas. Cada chapa se apoya en tres radios, dos en sus extremos y otro en el centro. Los tornillos están dispuestos en todo el perímetro de las chapas y radialmente con dos filas en el centro. Los huecos de dicha estructura por debajo de las chapas están rellenos de lechada para obtener una superficie homogénea de apoyo.

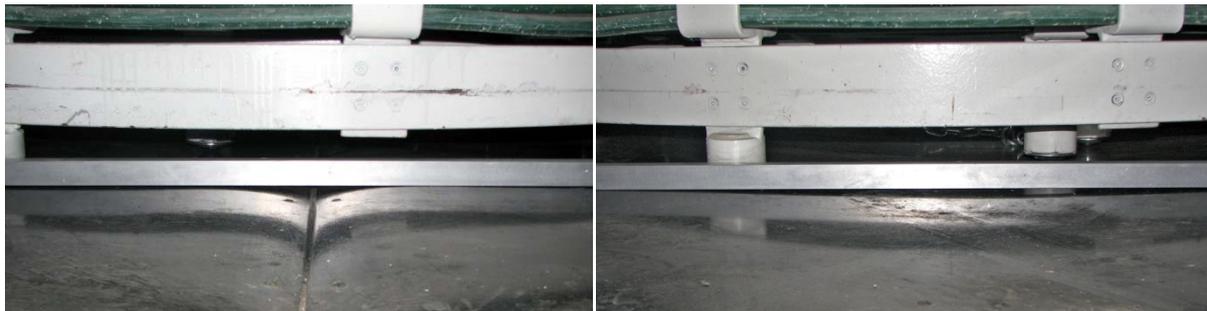
de su base se quedaban encajadas en un surco formado a lo largo de las uniones entre chapas del suelo. Al seguir moviéndose la antena, la bola encajada se desplazaba a lo largo del surco hasta que la tensión acumulada en las pletinas de la espiral era suficiente como para sacar la bola fuera, momento en el cual se producía una sacudida en toda la espiral para recobrar un nuevo equilibrio. Muchas veces dicha sacudida estaba acompañada del encajamiento de otra bola en el surco de otra unión. Al analizar el suelo se observó que las chapas se habían abombado hacia arriba a lo largo del espacio existente entre las filas de tornillos de fijación a la estructura bajo ella. En los puntos de unión de chapas la deformación era considerable, formando los surcos mencionados a lo largo de casi toda la unión.

Deformación en junta

Deformación en zona central

Figura 4. Curvaturas de las chapas. Como referencia se tomó un perfil de aluminio de 30 mm de altura.

El motivo de esta deformación no está claro. Se sospecha que con el tiempo las chapas del suelo se han ido deformando debido a cambios de temperatura. Las chapas fueron colocadas a temperatura prácticamente de intemperie durante el mes de febrero, la época más fría del año. Al llegar el verano, la chapa tiende a expandirse y ejerce una fuerza de cizalladura a los tornillos perimetrales situados en los extremos lindantes a otra chapa. En el centro, al estar sujeta la chapa con dos hileras de tornillos a la misma viga, la sujeción es más fuerte y los tornillos reparten mejor la tensión transmitida por la chapa. Con el paso de los años los tornillos de los extremos han ido cediendo poco a poco, permitiendo que las chapas se deformen hacia arriba tras contactar con las chapas colindantes y formando así los surcos.

5. Curvado de los bordes en las juntas para dejar las chapas planas.

Este método consiste en doblar los bordes que se han curvado en sentido contrario para devolverle la planitud. Después se atornillan al suelo con nuevos tornillos y con más cantidad para asegurar que la chapa no vuelva a deformarse por los extremos.

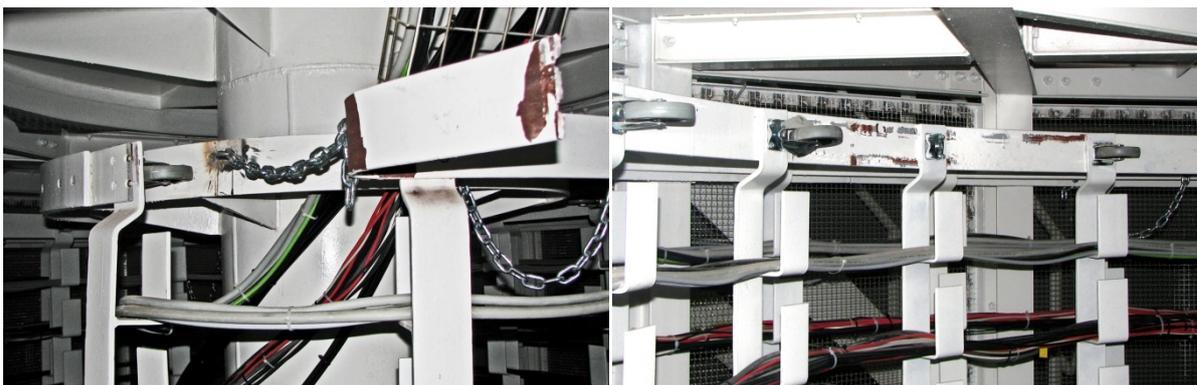
Como consecuencia, la pletina superior de la espiral se ha roto por fatiga cerca del punto de unión al tubo central. En concreto ha partido por la zona donde se encuentran un par de taladros para la sujeción de la primera columna vertical. La rotura se produjo durante una observación y sin que el operador reparase en ello, por lo que la antena siguió trabajando. Al romper, la pletina se abrió y se enganchó con las ruedas horizontales de la siguiente vuelta mientras la espiral se cerraba. Como consecuencia, una de las ruedas fue arrancada y otra quedó seriamente dañada, mientras que la pletina se doblaba en sentido contrario. Las cadenas de seguridad evitaron que el daño fuese mayor.

Aspecto de la pletina rota

Aspecto de los daños en la zona enganchada.

Figura 5. Daños en la pletina superior debido a la rotura.

La solución para reparar la rotura del enrollador ha sido desde un principio la de sustituir las pletinas rotas por otras nuevas. También se contempla la posibilidad de cambiar la pletina homóloga inferior por varios motivos. Por un lado, aunque a simple vista no presenta daños, es posible que esté dañada en el mismo punto debido a que ha sufrido lo mismo que la pletina superior. Por otro lado, es conveniente que las pletinas inferior y superior del mismo tramo sean idénticas.

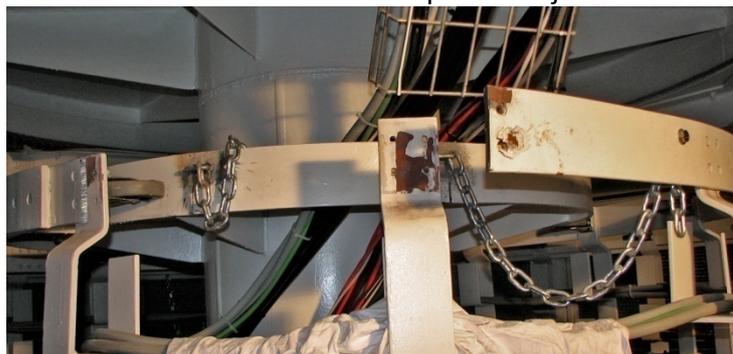
1. Se sanea la pletina cortándola entre los taladros para la sujeción de las columnas.

Figura 6. Pletina saneada para su reparación.

Tras el fracaso de intentar devolver a la pletina su forma original, se optó por colocar un nuevo tramo de pletina para sustituir la zona dañada, que como se observa en la Figura 6, está entre dos columnas del enrollador. El nuevo tramo se coloca entre las dos columnas utilizando la mitad de los taladros de cada columna para su fijación. La otra mitad de los taladros de las columnas servirán para fijar la pletina. Como refuerzo en las dos uniones se coloca una pletina por encima.

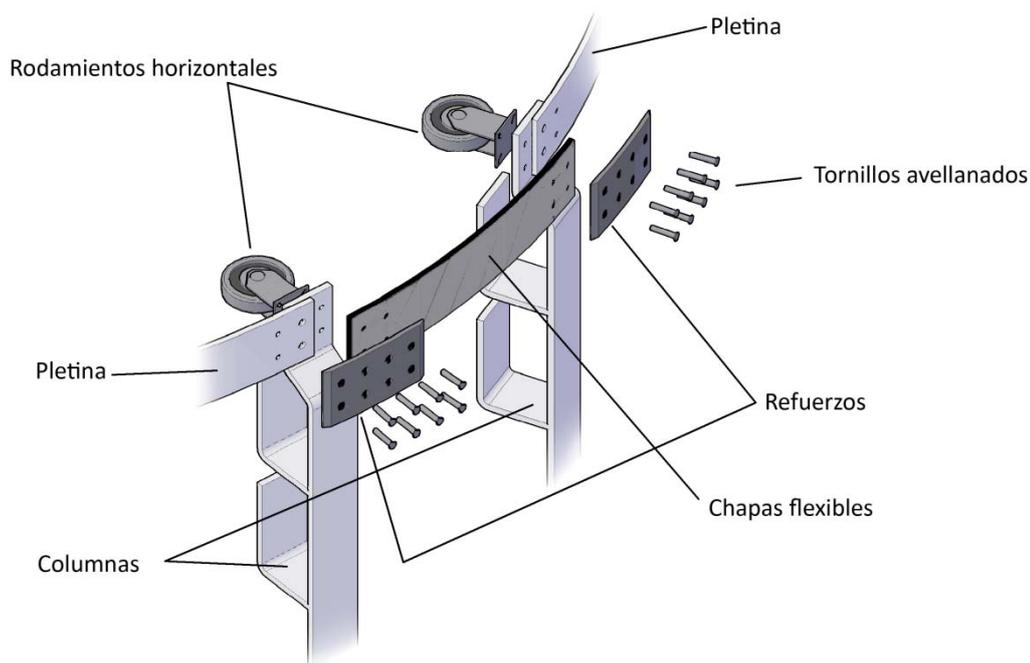
Figura 7. Montaje de la reparación.

Los tornillos avellanados son M6 de 40 mm de longitud, con sus correspondientes arandelas y tuercas en el extremo final.

2. Se fabrican ocho chapas de acero inoxidable de 1 mm de espesor según el plano CDT-M40-REN-003.
3. Se fabrican tres refuerzos según el plano CDT-M40-REN-004.
4. Se colocan las piezas según la siguiente figura:

5. El tercer refuerzo se coloca en la pletina inferior quitando los tornillos de la rueda y haciendo los cuatro restantes.

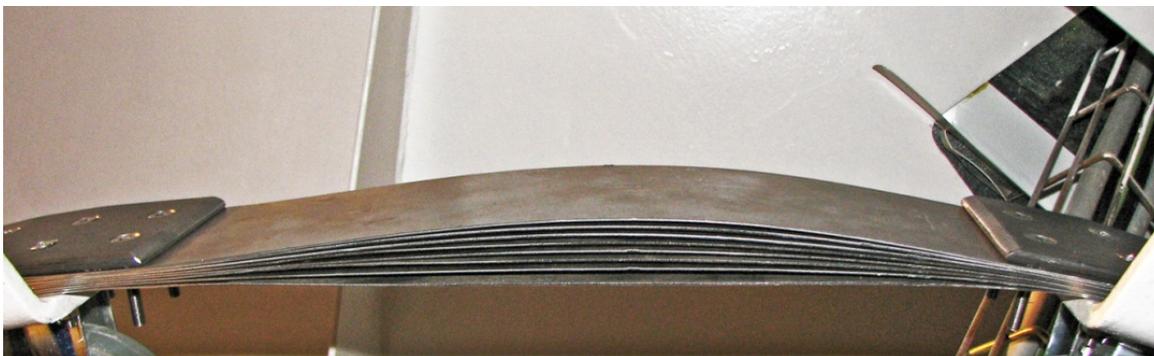
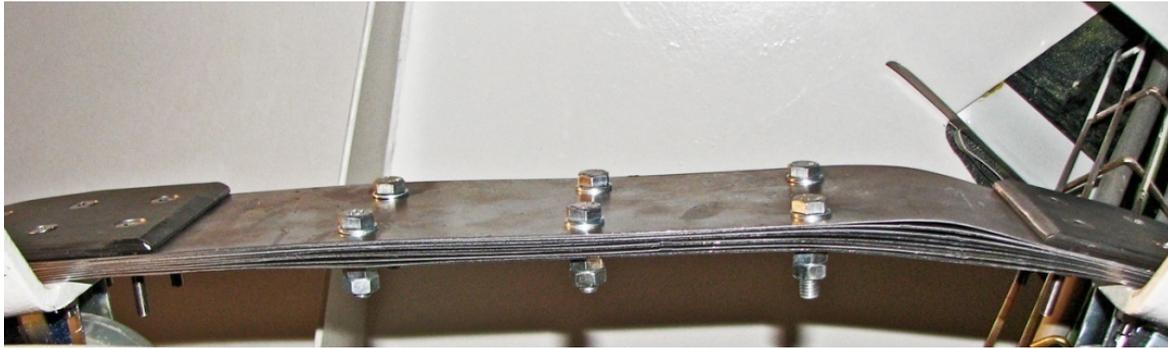
Tras varias pruebas para observar cómo se comporta el tramo reparado, se observa que cuando la antena está en posiciones por debajo del acimut de reparación (0 grados) las pletinas empiezan a separarse de forma que la más interna queda tensa mientras que el resto se abomba, como se observa en la Figura 8. Para repartir mejor las tensiones en dichas posiciones se han colocado varios tornillos a lo largo de las pletinas que limitan el espaciamiento entre ellas. La holgura existente cuando las planchas están juntas con cada tornillo es de aproximadamente 2 mm.

Chapas sin tornillos

Chapas con tornillos

Figura 8. Comportamiento de las chapas flexibles con acimut = -70 grados.

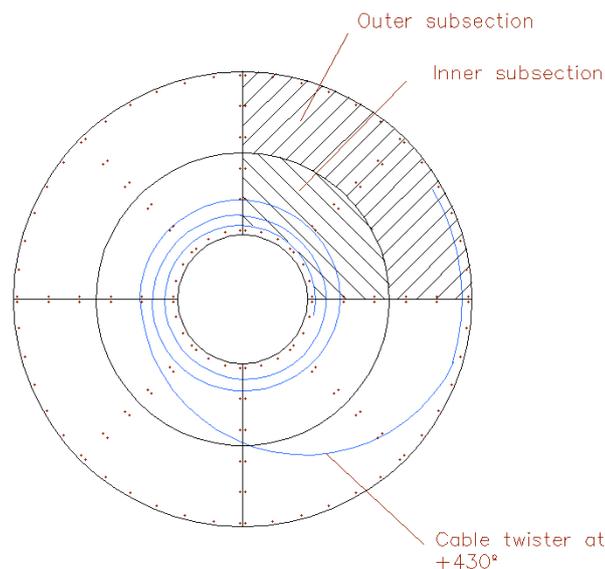
El suelo se dividiría en ocho chapas en lugar de cuatro y en forma de corona circular, como indica la Figura 9. Con la antena a -70 grados de acimut, se pueden cortar las chapas deformadas y extraer las partes interiores. Solo es necesario levantar un tramo corto de la espiral según el trozo de chapa que se extraiga, lo que facilita mucho el trabajo. Una vez extraída un trozo se pueden instalar uno nuevo en su lugar. Terminada la sustitución

Figura 9. División de las chapas del suelo.

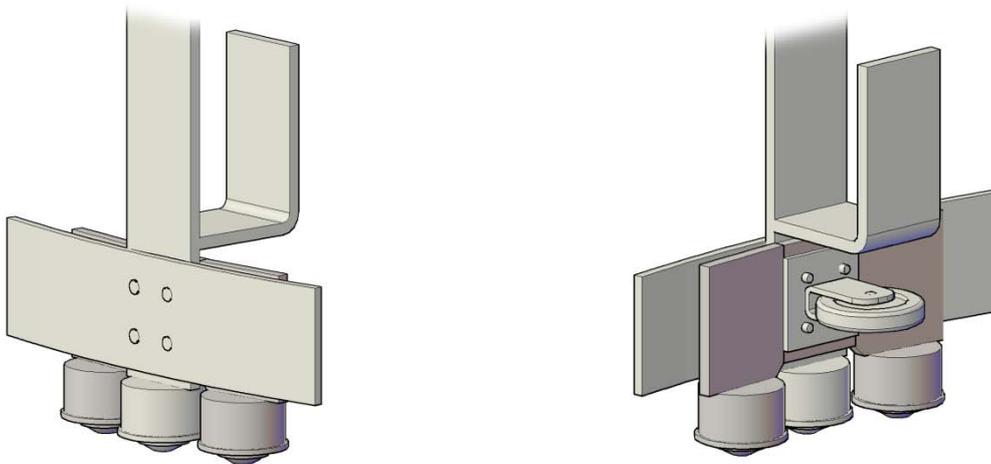
La idea es impedir que el rodamiento se quede encajado en el surco gracias a que siempre hay un rodamiento apoyando en el borde del surco. Para ello se colocaría un rodamiento igual a cada lado del original, a una distancia lo suficientemente cerca para que ninguno pueda encajarse en un surco. En la Figura 10 se muestra como quedaría cada punto de rodadura. Los dos rodamientos se soldarían a una pletina atornillada a la columna entre esta y el rodamiento horizontal.

Figura 10. Instalación de dos rodamientos adicionales. .

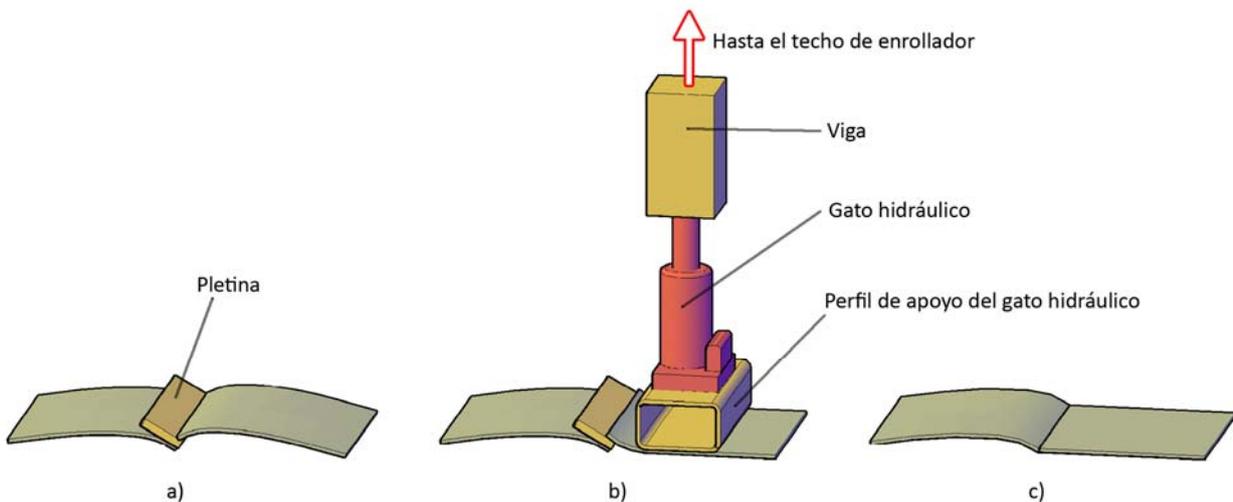
El curvado se hace con la chapa en su sitio, pues no se puede desmontar sin las operaciones previas de levantamiento de la espiral y corte de soportes del techo ya mencionados en otras soluciones contempladas. El procedimiento se muestra en la Figura 12. Primero se desatornilla el extremo a curvar, se levanta e introduce una pletina debajo de forma que la chapa apoye sobre la pletina solo por el borde (a)). Entonces se aplicaría una fuerza sobre la chapa al lado de la pletina para doblar la chapa de la forma deseada (b)). Después se quita la pletina y se atornilla la chapa ya plana al suelo (c)).

Figura 12. Procedimiento de curvado de las chapas

La fuerza para presionar la chapa se haría con un gato hidráulico que se apoya en el suelo a través de un perfil para distribuir la fuerza y, mediante un tablón adecuado, hace tope con el techo. Al accionar el gato el suelo irá bajando. La experiencia dirá cuanto curvar la chapa en sentido contrario de forma que quede plana tras la operación.

Este procedimiento es considerado el más adecuado. No implica realizar trabajos complejos ni se tocan partes importantes de la estructura. Por tanto, es la solución elegida para reparar el suelo del enrollador.

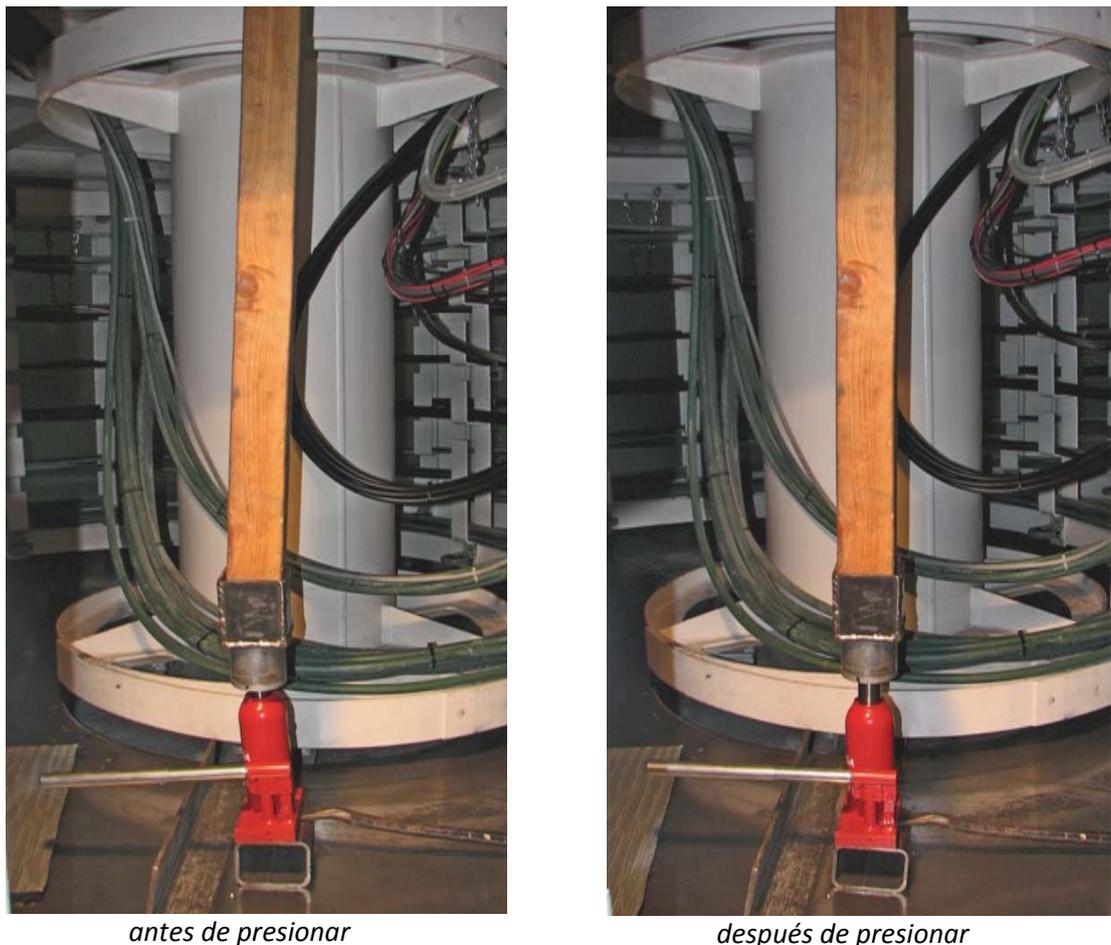
- g. Colocar una cuña metálica en la base del gato de forma que se incline ligeramente hacia la junta. De esta forma se enderezará al ir bajando la plancha a doblar. Como cuña se utilizó la punta de la barra de uña.

*antes de presionar**después de presionar***Figura 13.** Montaje del gato para doblar las chapas.

- h. Presionar despacio el gato. El soporte se inclinará debido a la inclinación que fuerza la chapa, pero gracias a la cuña, cuando más fuerza hace el gato éste está vertical.
- i. Tras unos segundos soltar el gato despacio. Mientras un operador afloja el gato otro debe sujetar los maderos.
- j. Manteniendo el perfil L en su sitio, desplazar el gato, su soporte y el madero vertical en paralelo al perfil y solapando al menos 1 cm la nueva posición con la antigua.
- k. Repetir los pasos d) a j) hasta llegar al otro extremo del perfil L.
- l. Desplazar el perfil L a lo largo de la junta solapando la nueva posición varios centímetros con la anterior.
- m. Repetir los pasos d) a k).

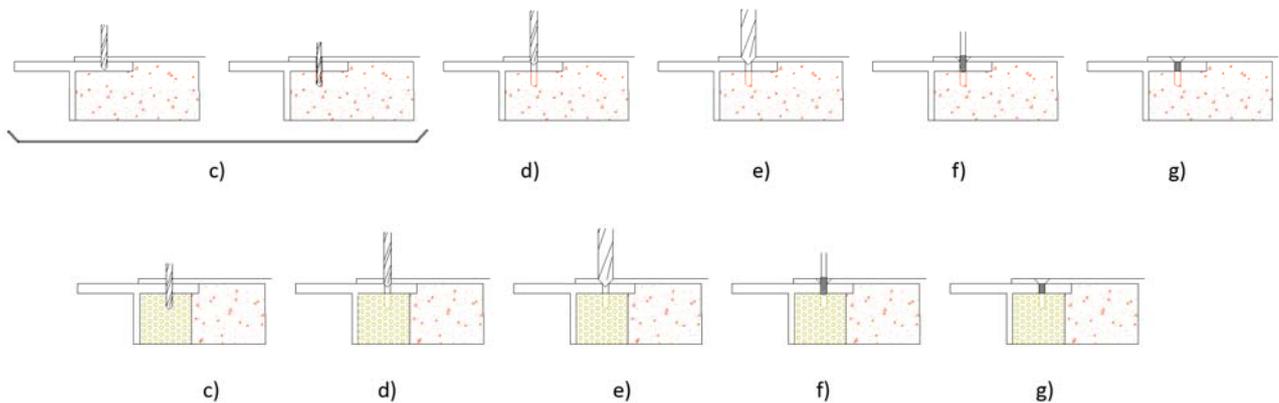
Figura 14. Atornillado de las chapas. Arriba con hormigón bajo la viga. Abajo con poliespan..

- b. Presionar con el gato la plancha para que quede pegada al suelo.
- c. Taladrar con broca de 5 mm de diámetro la plancha y la viga juntas. En caso de que hubiese hormigón hay que parar aproximadamente a 1 mm del final de la viga con la broca de metal y seguir con una broca multiuso de 5 mm de diámetro hasta perforar el hormigón del orden de 1 cm.
- d. Taladrar con broca de 6 mm de diámetro solo la plancha.
- e. Avellanar la plancha con una broca de 12 mm de diámetro.
- f. Roscar a M6 la viga.
- g. Atornillar con tornillo.

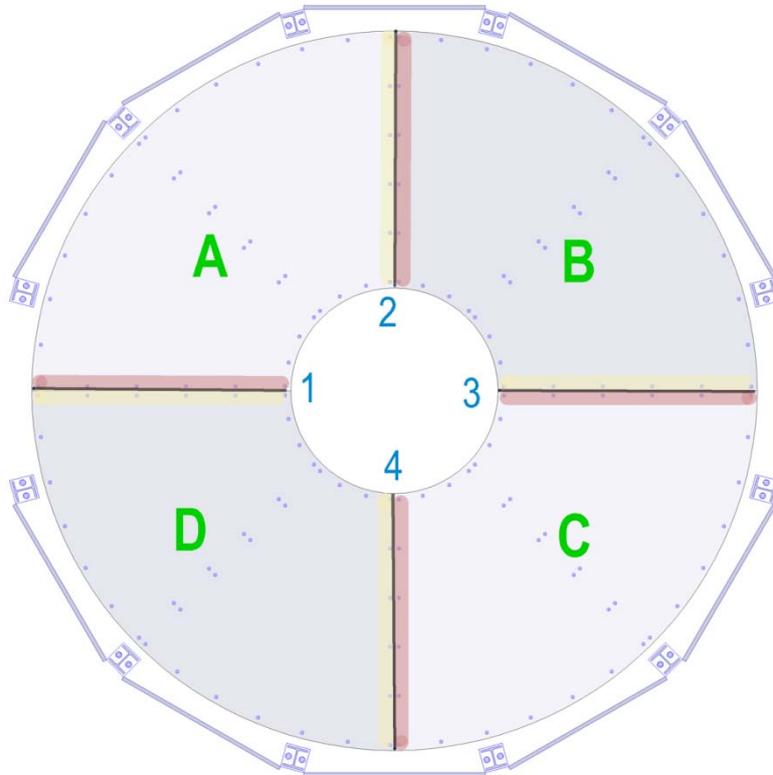
La Figura 15 muestra la disposición del suelo del enrollador. Se han numerado las juntas (1,2,3,4) y chapas (A,B,C,D). También está representada la estructura exterior de sujeción del techo (vigas doble T verticales) y de vallado del enrollador para evitar el acceso no autorizado al interior. A la derecha se encuentra el hueco en el vallado para acceder al

interior del enrollador, que puede servir de referencia para situar las chapas y juntas. La zona roja de la junta muestra donde se ha encontrado hormigón, mientras que en la zona amarilla se encontró poliespan.

Figura 15. Disposición de chapas y juntas.

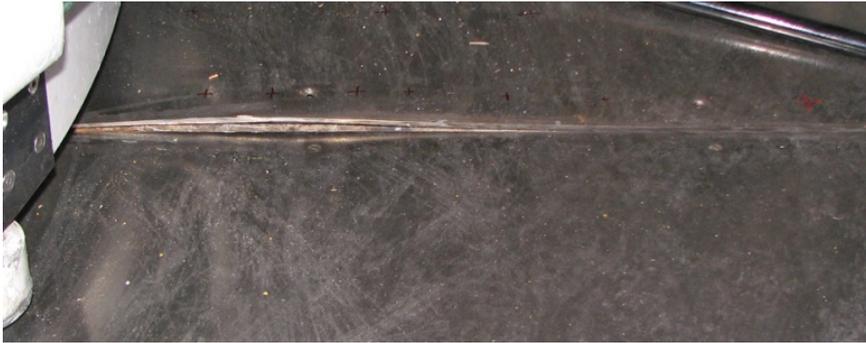
Se utilizan dos gatos para aplastar la chapa. Se deja así una hora. Al quitar los gatos se observa que algo se ha avanzado, pero un tramo ha quedado levantado lo suficiente como para no poder mover la antena.

Figura 16. Estado de la chapa-D tras ser doblada.

Se deja un gato aplastando esa zona hasta el día siguiente. El siguiente paso será fijarlo con tornillos.

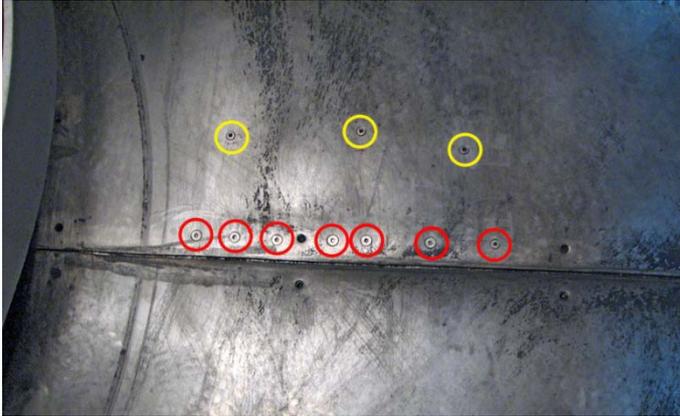
Figura 17. Estado de la chapa-D tras ser atornillada

En rojo los tornillos fijados a la viga. El último de la derecha es el de M5.

Se taladran los agujeros de la viga a 5 (excepto uno que se puede poner un tornillo M5). Se quita el gato y se taladran los agujeros de la chapa a 6. Se avellan con una broca de 12. Se vuelve a colocar el gato y se roscan los taladros de la viga. Se colocan los tornillos. Algunos requieren retocar el avellanado porque la cabeza del tornillo asoma ligeramente.

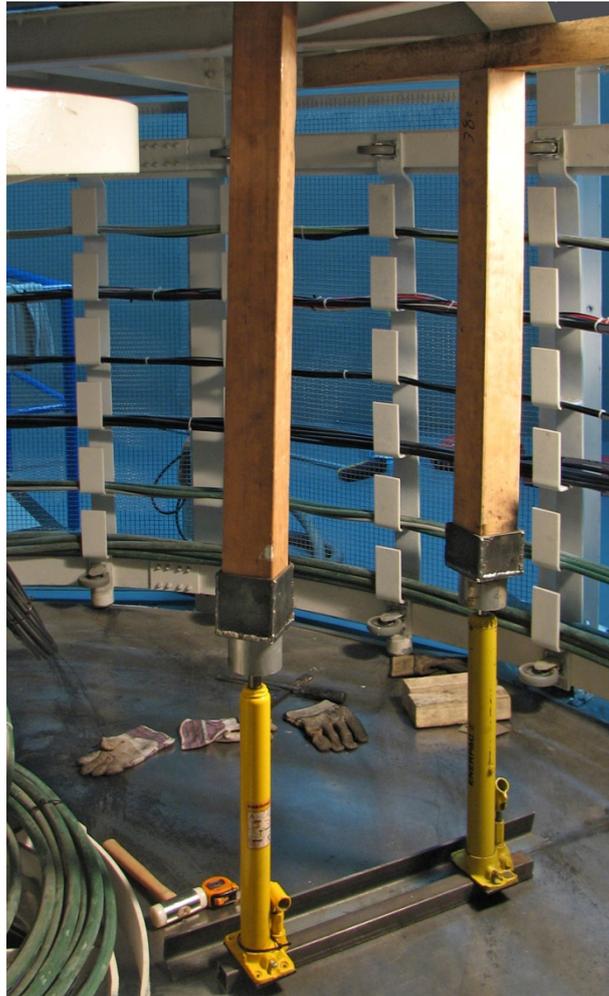
Figura 18. Montaje para doblar las chapas con dos gatos.

Se intenta doblar de nuevo la chapa metiendo esta vez una pletina (perfi L) de 5mm por debajo desde el lateral. Se ponen los gatos y se aplasta la chapa. Sin embargo no se detecta apenas resultados.

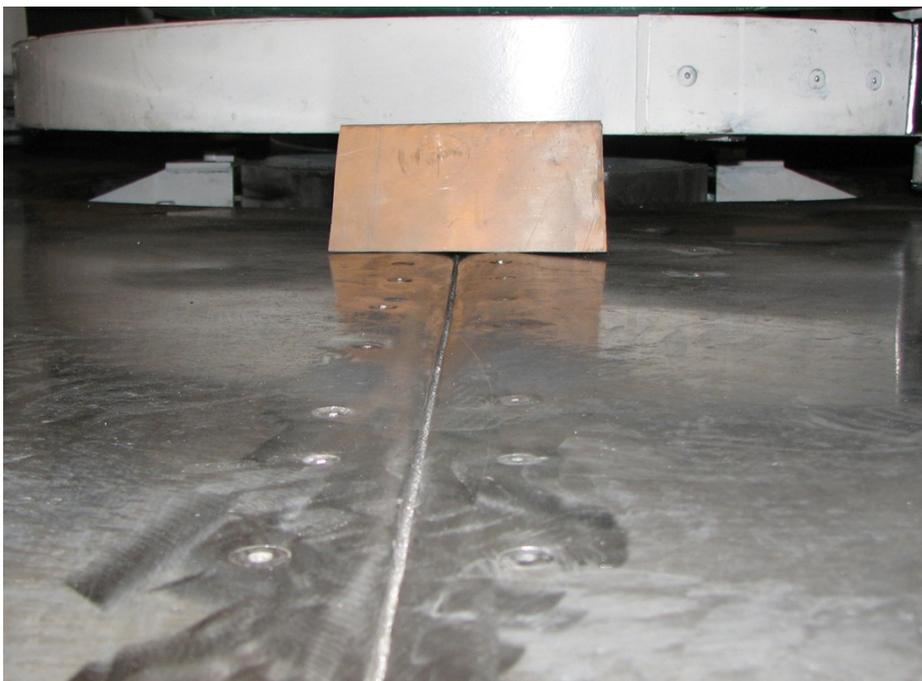
Figura 19. Estado de la junta-1 tras los trabajos.

Se termina de atornillar la junta-1.

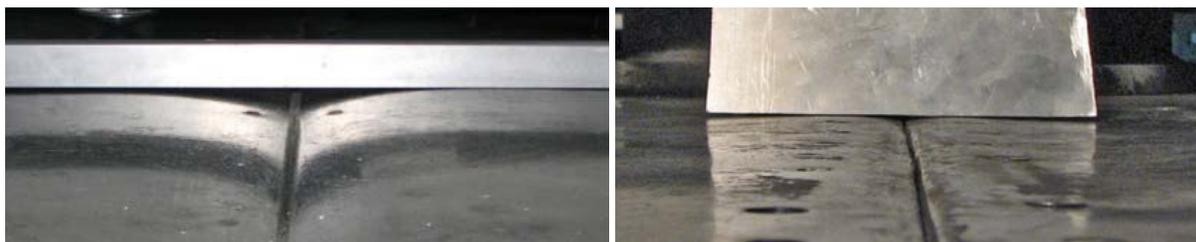
La siguiente figura muestra el estado de la junta-1 antes y después de los trabajos en la zona de máxima deformación.

Antes

Después

Tras finalizar los trabajos de reparación del suelo, se realizaron varios giros de 360 grados de la antena, empezando a 0,5 grados/segundo y terminando a 2 grados/segundo. El comportamiento fue muy aceptable. El enrollador no se encajó en ninguna junta y sus movimientos fueron suaves. En algunas zonas a bajas velocidades se encaja pero apenas permanece en dicha situación y se desencaja en breve sin experimentar tirones.

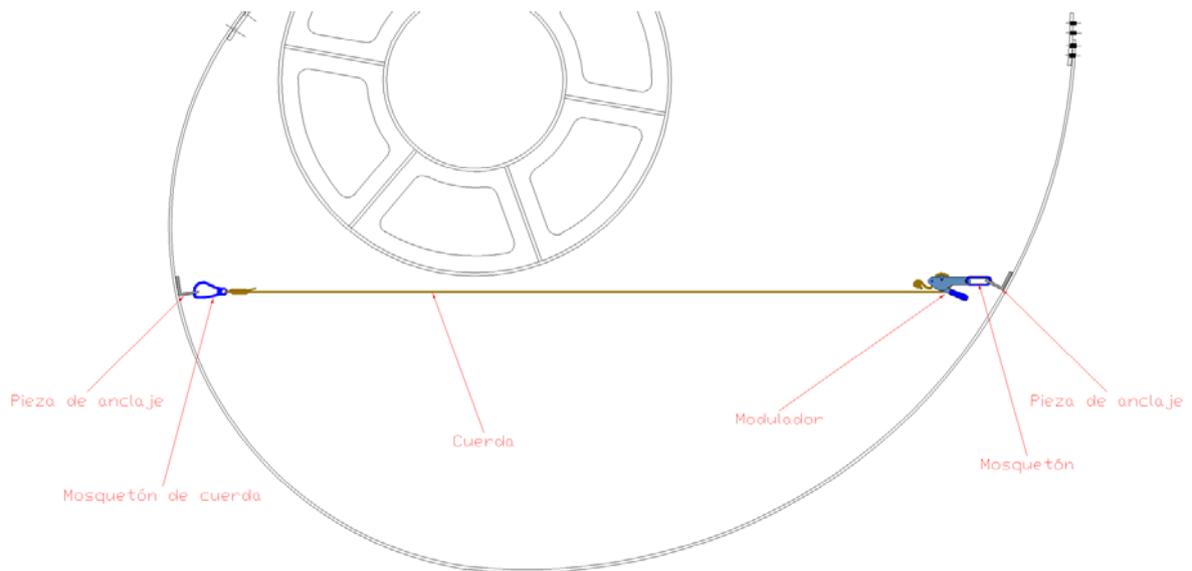
Para asegurar la curvatura se utiliza una cuerda que une los dos puntos más alejados de la pletina que se pueden juntar mediante una línea recta. Para sujetar la cuerda se han fabricado unas piezas que se pueden atornillar a la pletina utilizando los agujeros existentes para fijar las columnas.

Figura 21. Aseguramiento de la curvatura de la pletina durante las operaciones de desmontaje y montaje.

Los anclajes a la pletina se colocaron a la altura de la segunda columna por cada extremo. Una vez realizado el montaje de la figura se acciona la palanca del modificador y se tensa la cuerda. Al soltar la palanca del modificador la cuerda queda tensada.

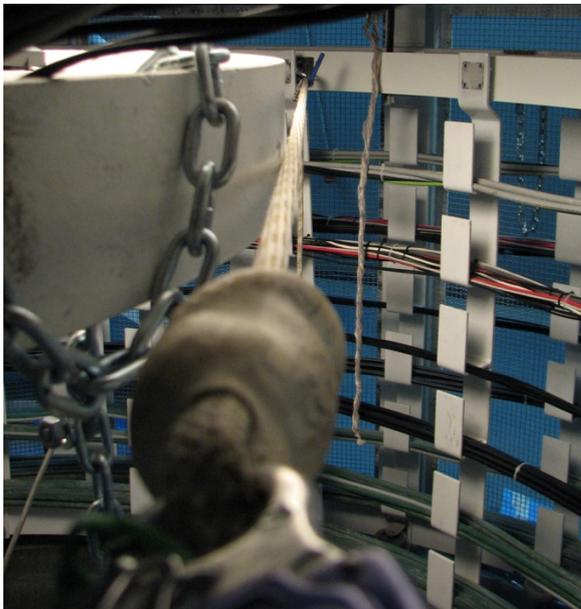
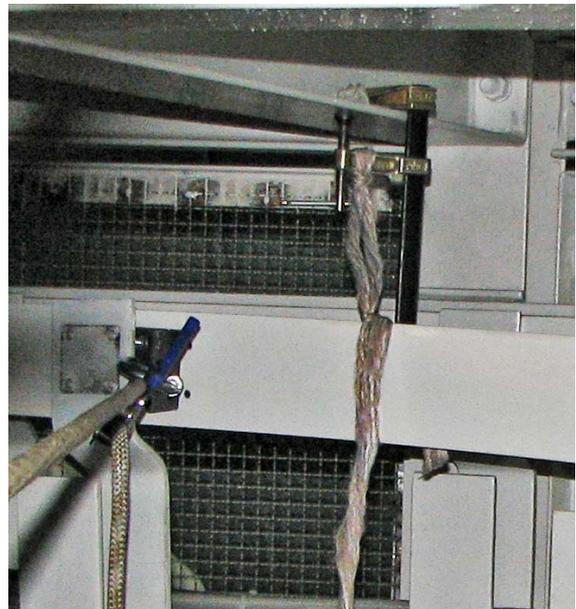
El anclaje al techo se realiza mediante tres sargentos que se aseguran al techo a los que posteriormente se ata una cuerda que a su vez sujeta la pletina, como se aprecia en la b)

Figura 22. Aseguramiento de la pletina.

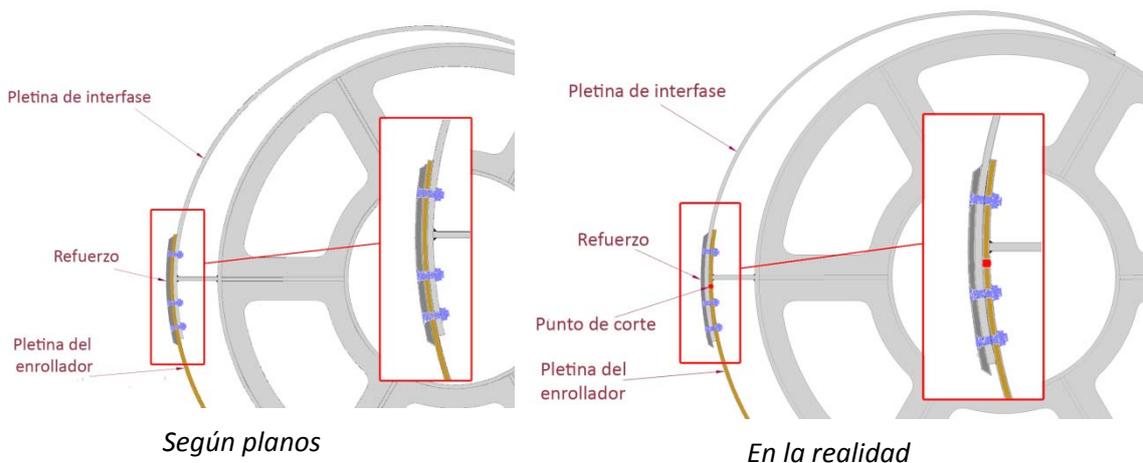
Desacoplar la pletina del punto de anclaje al tubo central se ha complicado debido a un error en la construcción del enrollador. Como se observa en la Figura 23, existe una diferencia importante entre los planos y la realidad. A la izquierda se muestra el diseño en plano. La pletina (marrón) va atornillada a la pletina de interfase (gris claro), que está soldada al tubo. Para soltar la pletina hubiese bastado con quitar los tornillos y la pieza de refuerzo (gris oscuro). A la derecha se muestra el montaje real. La pletina va soldada al tubo. Sobre la pletina se apoya la pletina de interfase y por último el refuerzo. La forma más sencilla de soltar la pletina del enrollador es cortarla por el punto marcado en rojo. Después se quitan los tonillos y la pletina queda libre para soltarse.

Figura 23. Fijación de la pletina al tubo.

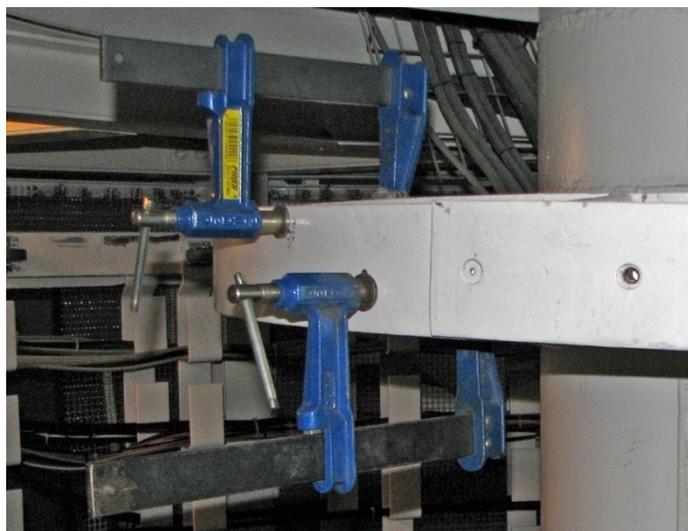
Para cortar la pletina se tubo que introducir la sierra entre el tubo y esta. La operación ha resultado complicada por el difícil acceso de la sierra. Antes se han colocado unos sargentos de seguridad para que el único tornillo que queda puesto no rompa por la tensión a la que lo sometería la pletina de interfase (curvada a partir de una forma recta para darle la forma actual).

Figura 24. Sargentos de seguridad en unión al tubo.

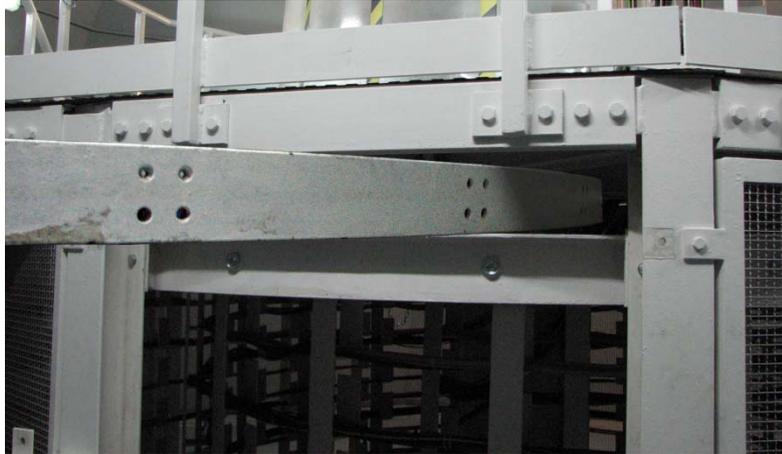
El espacio que queda entre el techo y el anillo superior exterior de apoyo del enrollador es de 146 mm. A esa altura se está por encima del enrollador, por lo que no se interfiere con las columnas ni los cables. Es por esa zona por donde se extrae la pletina.

Figura 25. Extracción de la pletina del enrollador..

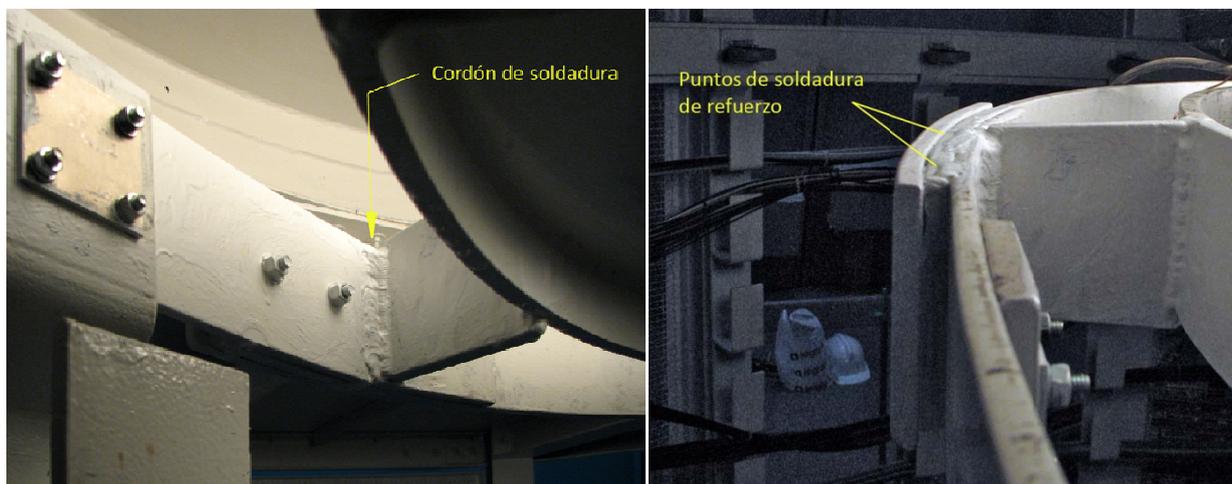
Se limpió y pintó la zona de soldadura para evitar su corrosión. El estado final se observa en las siguientes figuras.

Figura 26. Soldadura de la pletina en la unión al tubo.
