Aislamiento de la sala de receptores del radiotelescopio de 40 metros.

Informe Técnico IT-CDT-2023-07

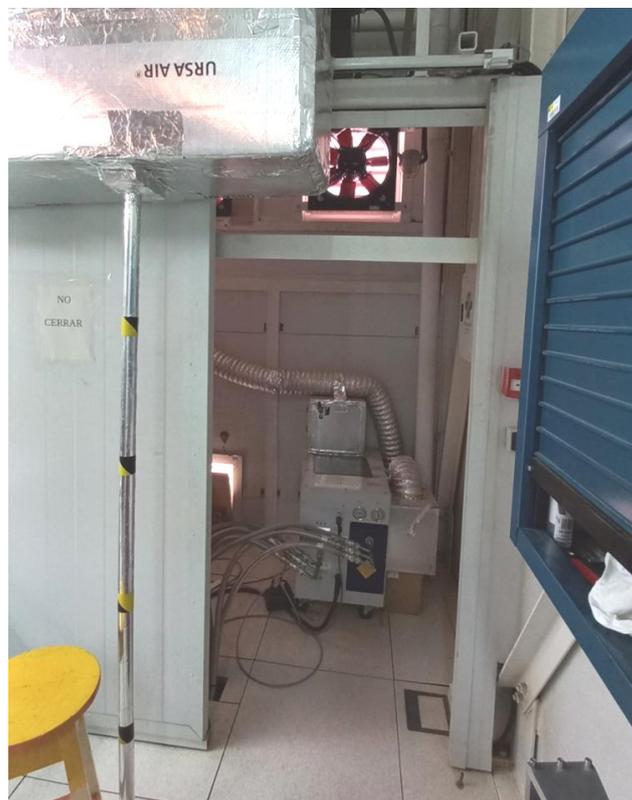
Figura 2. Puerta de acceso a la sala de compresores.

El acceso a la sala de compresores se hace desde la sala de receptores. Se realiza a través de una puerta corredera fabricada in situ a partir de un panel sándwich igual que las paredes que se desliza lateralmente gracias a un carril superior.

Los lados de la puerta están aceptablemente sellados con sendos burletes. Sin embargo, existe un hueco sin sellar con el suelo se aproximadamente 1 cm de altura, y en la parte superior existe una importante separación de aproximadamente 10 cm de ancho debido a la inexistencia de pared por encima de la puerta.

Se ha cambiado la puerta de acceso por otra corredera con cierre estanco. La puerta se desplaza por un carril superior, y en la posición de cierre es forzada a apretarse contra el marco y a bajar unos milímetros gracias al mecanizado del carril y a un tope inferior. El sellado por arriba y por los laterales se hace al apretarse el burlete contra el marco. El

sellado por abajo se consigue con otro burllete en el canto inferior de la puerta. De esta manera el paso queda despejado. La apertura de la puerta se realiza por sendas palancas, una en el exterior y otra en el interior de la sala.

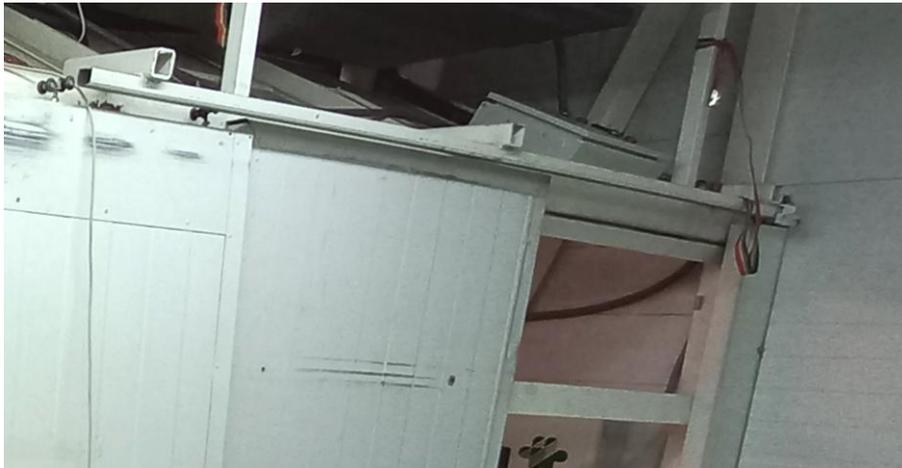
Figura 3. detalle del mecanismo de cierre de la puerta de la sala de compresores.

Estos huecos son una importante vía de transferencia de calor. Cuando los ventiladores se ponen en marcha, el aire a una temperatura moderada de la sala de receptores es aspirado y expulsado por la sala de compresores, forzando la entrada de aire generalmente caliente desde principalmente la sala inferior. En caso de que no estén en marcha, el calor de la sala de compresores pasa fácilmente a la de receptores.

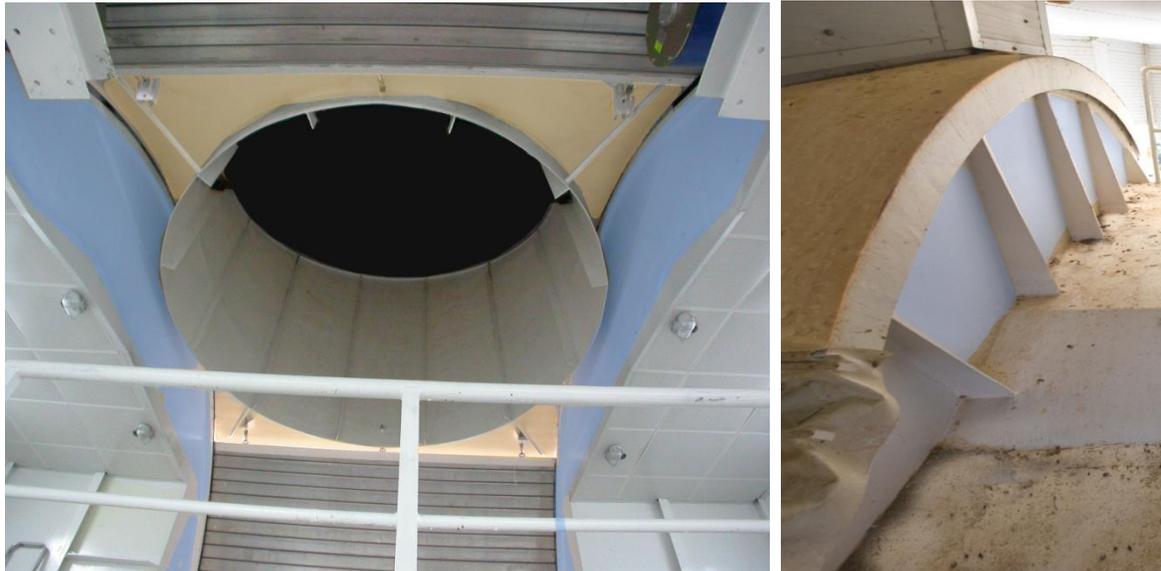
- Los sectores circulares laterales en aberturas del tubo vértice (8,9 m², resaltadas con color azul en la Figura 4).
- La visera del tubo vértice (5,2 m², resaltadas con color naranja en la Figura 4).

Figura 4. Paredes y visera del tubo vértice a aislar.

Las paredes se han aislado por fuera colocando trozos de paneles cortados a medida entre los nervios existentes. Los paneles se han pegado a la pared con silicona debido a la prohibición de taladrar la chapa para evitar problemas de oxidación y entrada de agua en la cabina.

La visera se ha aislado por tramos rectos paralelos al eje de elevación. Se ha seleccionado la anchura de los tramos de manera que por un lado no haya excesivos tramos y por otro que los extremos de estos no queden muy separados de la superficie.

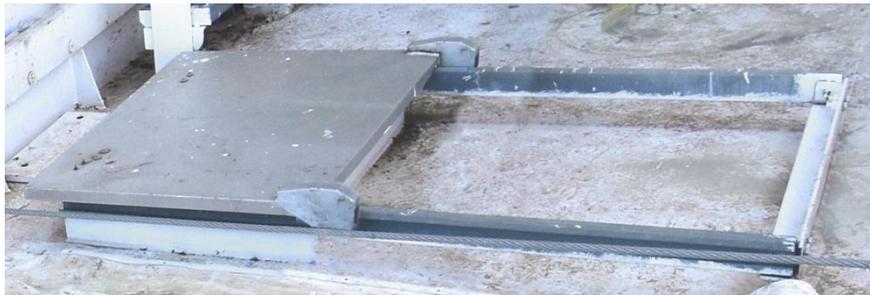
Figura 5. Trampilla del techo de la sala de receptores

Todas estas superficies, hechas de acero o aluminio (en el caso de las trampillas), tienen un coeficiente de conductividad elevado. Teniendo además en cuenta el pequeño espesor de las mismas, la transferencia de calor con el exterior es importante.

Las trampillas se han aislado colocando un panel sándwich por encima. La existencia de las manetas de cierre y el actuador del interruptor de apertura están en el lado inferior, imposibilitando aislar la trampilla por dicha cara.

El panel ha sido pegado a la chapa con silicona debido a la prohibición de taladrar la chapa de la visera para evitar problemas de oxidación y entrada de agua en la cabina. Una vez instalado, se han cubierto el canto con perfiles sujetos mediante remaches tanto al panel como al lateral de la trampilla. Puesto que los laterales de la trampilla sobresalen del hueco que ésta tapa, los orificios para los remaches en dichos laterales no provocan problemas en el interior de la cabina.

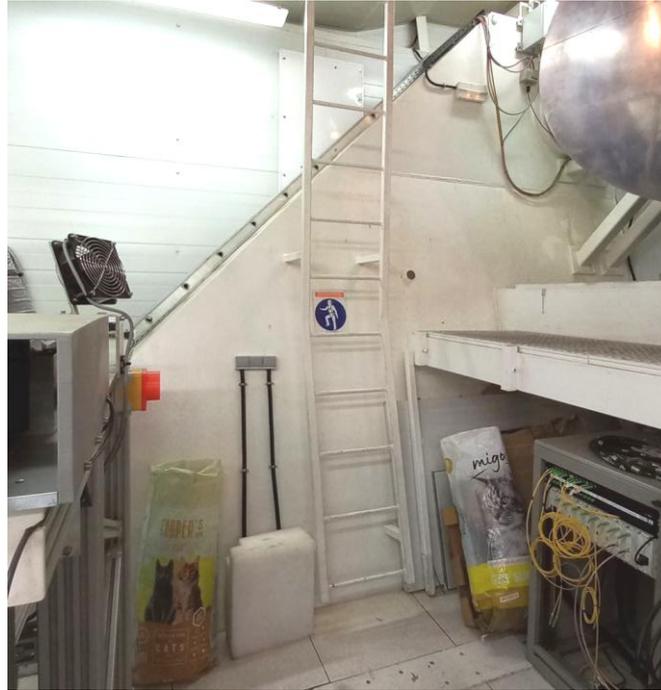
Figura 6. Estructura lateral del yugo en la sala de receptores.

Por un lado, la falta de aislamiento implica una transferencia de calor entre la sala y el exterior. Por otro lado, la estructura del yugo queda sometida a gradientes de temperatura altos entre dichas paredes y el resto de la estructura, lo que puede llevar consigo una posible deformación a pesar de su rigidez. Esta deformación podría afectar a la forma parabólica de la estructura trasera del reflector principal, provocando efectos no deseados como astigmatismo.

El aislamiento ha consistido en cubrir con panel sándwich toda la superficie visible de la estructura del yugo en la sala de receptores. Esta tarea ha sido complicada debido a la existencia de múltiples elementos anclados a dichas superficies:

Para salvar estos elementos ha sido necesario realizar múltiples recortes a medida y cubrir las uniones mediante perfiles.

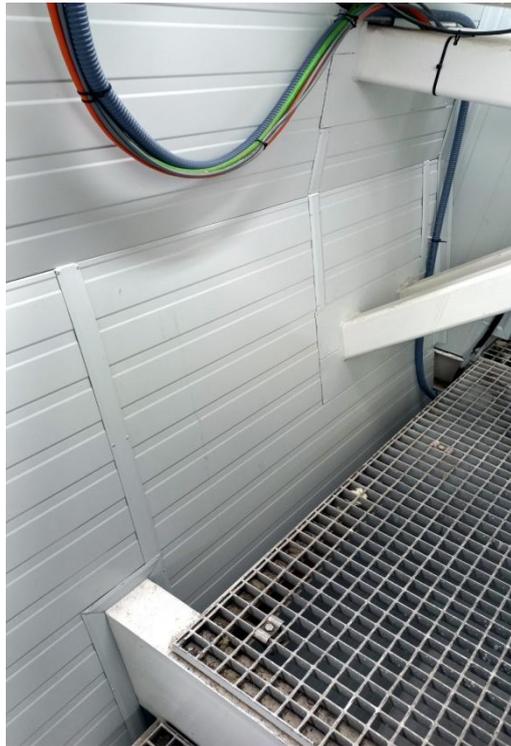
Figura 8. Detalle de los recortes realizados en el aislamiento de la estructura lateral del yugo.

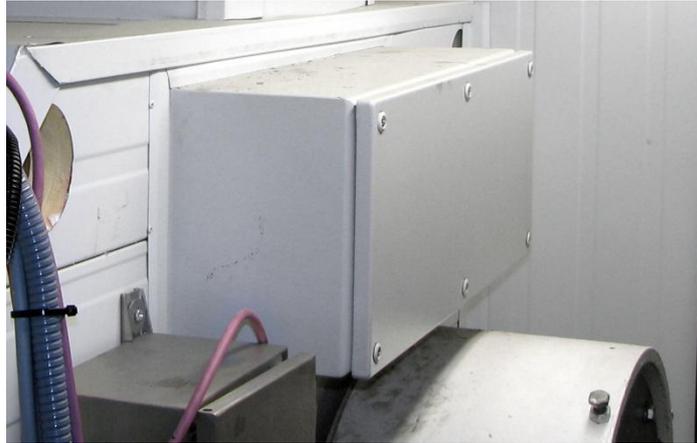
Figura 9. Detalle del aislamiento de las cajas con los inclinómetros.

En el caso de las cajas auxiliares, todas excepto las cajas con los inclinómetros han sido desmontadas y vuelto a montar sobre los paneles fijándolas con tornillos para chapa. Las cajas con los inclinómetros no se pueden desmontar. Estos sensores se utilizan para medir la inclinación del yugo de cara a realizar la pertinente corrección de puntería en función de la desviación de la normal del suelo de la cabina respecto del cenit. Para disponer de una medida fiable, están directamente anclados a la pared del yugo a través de unos orificios practicados en la pared trasera de la caja, y no se pueden sujetar fijar en otra superficie. Para evitar desmontar las cajas (y los inclinómetros), la superficie del yugo por detrás de estas se ha aislado con trozos de aislante de espuma introducidos entre la caja y la pared salvando todos los tornillos de fijación. Posteriormente se ha cerrado el hueco con perfiles.

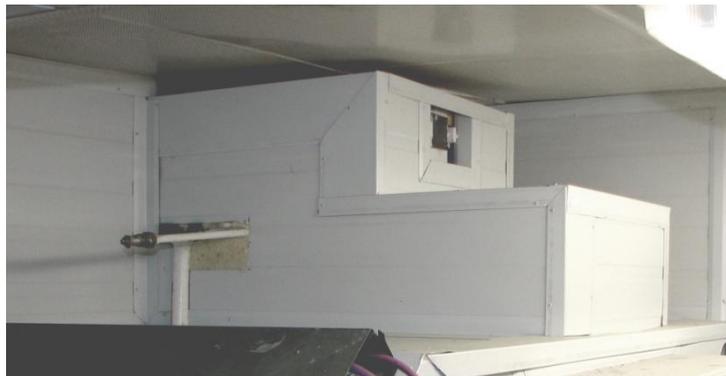
Figura 10. Detalle del aislamiento del refuerzo superior de la estructura lateral del yugo.

También se ha cubierto el refuerzo colocado sobre esta estructura del yugo durante el montaje de la antena, y que sirvió para colocar unos gatos hidráulicos con los que se liberó de tensiones los cojinetes de elevación tras una primera carga con la parábola.

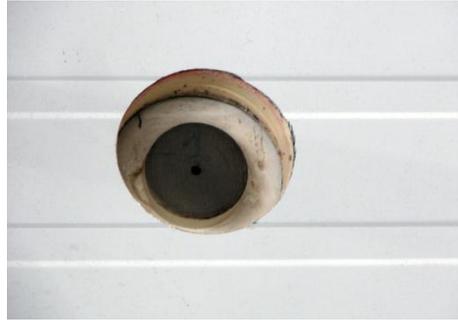
Figura 11. Detalle de un soporte de diana.

Las paredes metálicas alrededor de los espejos Nasmyth tiene soldados unos soportes para la colocación temporal de dianas de una estación total. Este sistema permite realizar medidas 3D de la cabina y determinar la posición de los espejos Nasmyth respecto del eje de elevación. Consisten en un cilindro de 60 mm de diámetro y 17.5 de altura, con un orificio central donde se coloca la diana. El aislamiento se ha cajeadado alrededor de dichos soportes para dejarlos accesibles ante futuras necesidades, realizándose círculos de un diámetro de 100 mm.

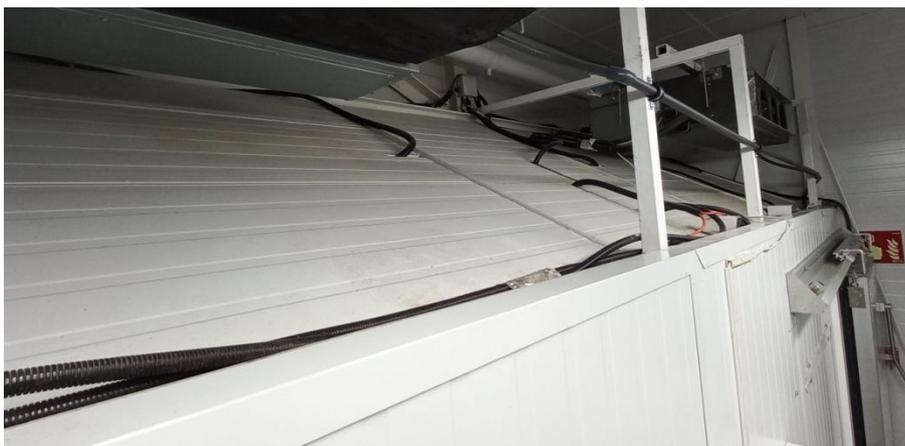
Figura 12. Aislamiento del techo de la sala de compresores.

Se ha añadido panel nuevo sobre el existente en el techo. Reemplazar dichos paneles es muy complicado debido a que del techo cuelgan las luminarias, el detector de humos y varias mangueras y cajas registro de instalación eléctrica. Ha sido necesario cajear los paneles colocados para permitir el paso de algunas mangueras y encajar en la estructura metálica de la que cuelgan los paneles originales.

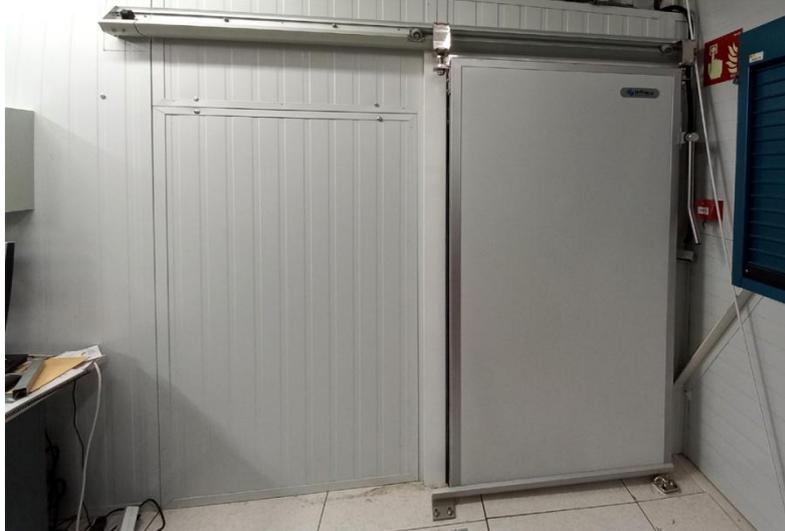
Figura 13. Nueva puerta de la sala de compresores.

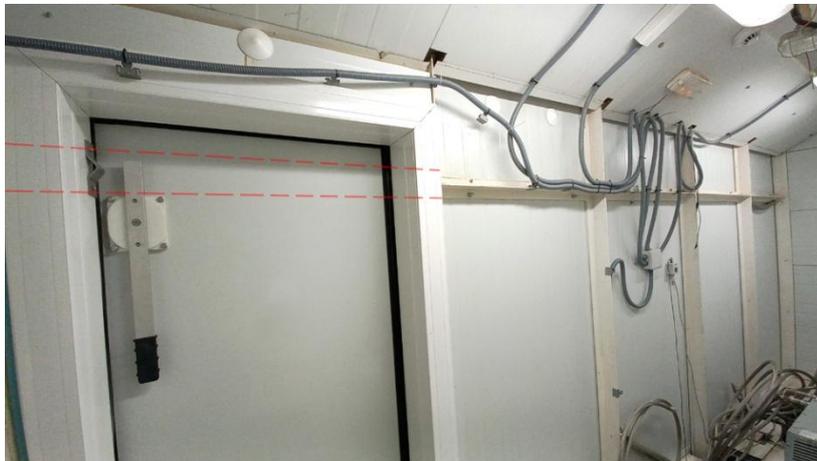
Figura 14. Frontal nuevo de la sala de compresores desde el interior.

Se han sustituido los cuatro paneles frontales que la separan de la sala de receptores por paneles sándwich nuevos, que tienen con un coeficiente de transferencia de calor menor (peor transferencia de calor) y son más ligeros a la hora de manipularlos. En este caso, los paneles utilizados son de 60 cm para mejorar el aislamiento, dado el calor generado por los compresores. El cuadro de control de los ventiladores de la sala de compresores, colocado en uno de los paneles, se desmontó y volvió a montar en la misma posición sobre el panel nuevo.

Se ha eliminado un travesaño horizontal de la estructura de la sala existente en el hueco de la puerta a una altura de 1,7 metros. Este travesaño tiene la única función de sujetar los paneles. El travesaño en la posición de la puerta mantuvo originalmente a pesar de no ser necesario, y se ha optado por quitarlo aprovechando la ejecución de estos trabajos (líneas rojas en la Figura 14).

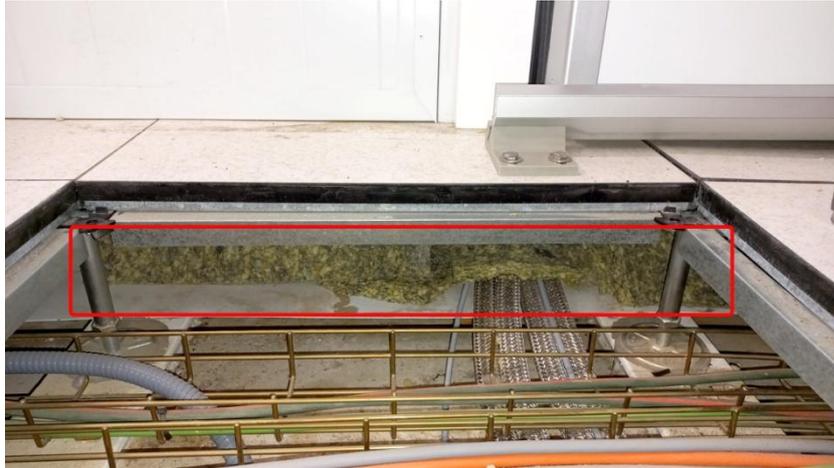
Figura 15. Detalle del aislamiento de la sala de compresores bajo el suelo.

Por último, se ha procurado aislar la zona de la sala de compresores de la sala de receptores por debajo del suelo técnico. Se han utilizado trozos de planchas de aislante de fibras textiles, que pueden moldearse para cubrir el máximo espacio posible entre los cables y tubos que cruzan de una sala a otra bajo el suelo. En la siguiente imagen se observa el aislante recuadrado de rojo.

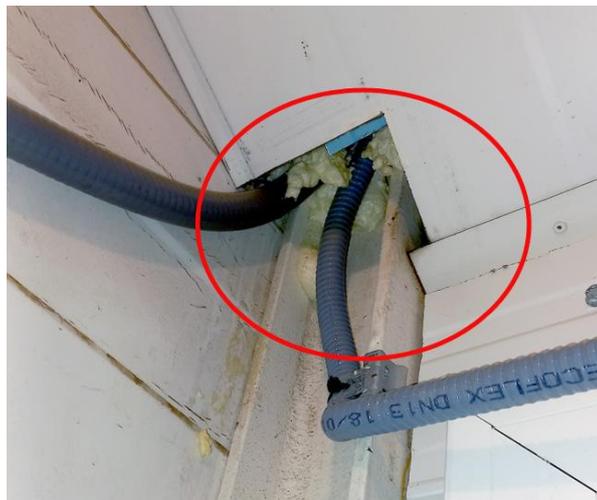
Figura 16. Detalle del aislamiento de huecos en la sala de compresores.

También se ha sellado con espuma de poliuretano otros huecos existentes en aristas de unión de superficies de las paredes y en orificios para el paso de cables y de la tubería de desagüe del techo.

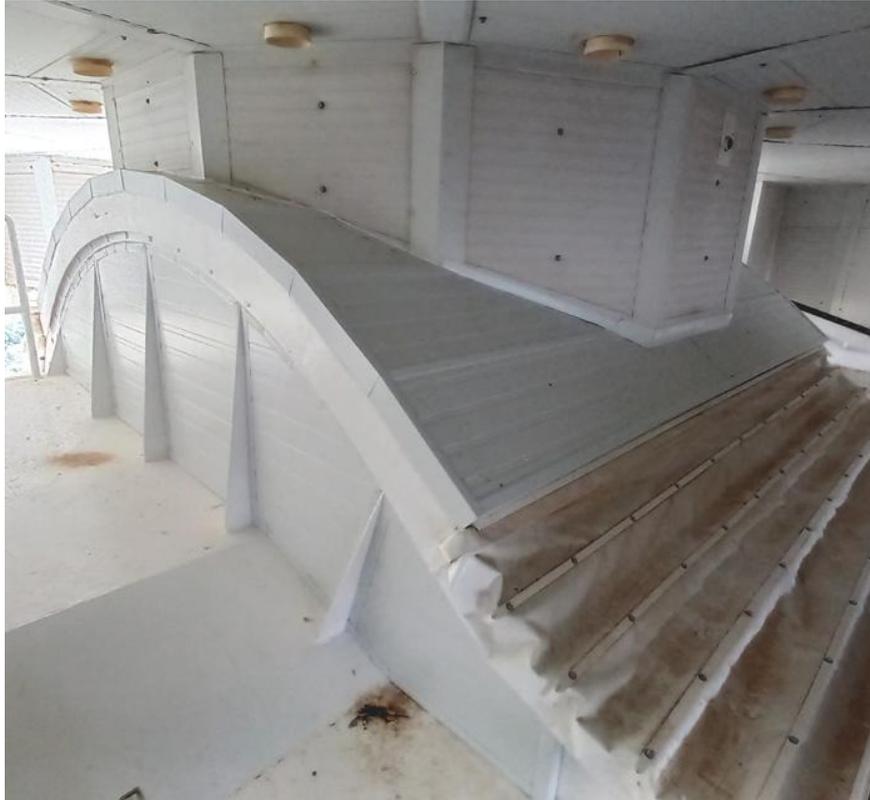
Figura 17. Aislamiento de los laterales y de la visera del tubo vértice.

Los tramos se han encajado por debajo del aislamiento existente en el tubo, y se han pegado con silicona debido a la prohibición de taladrar la chapa de la visera para evitar problemas de oxidación y entrada de agua en la cabina.

Las uniones entre tramos y al final del aislamiento se han rematado con perfiles sujetos con remaches. El canto del aislamiento también se ha cubierto con perfiles similares.

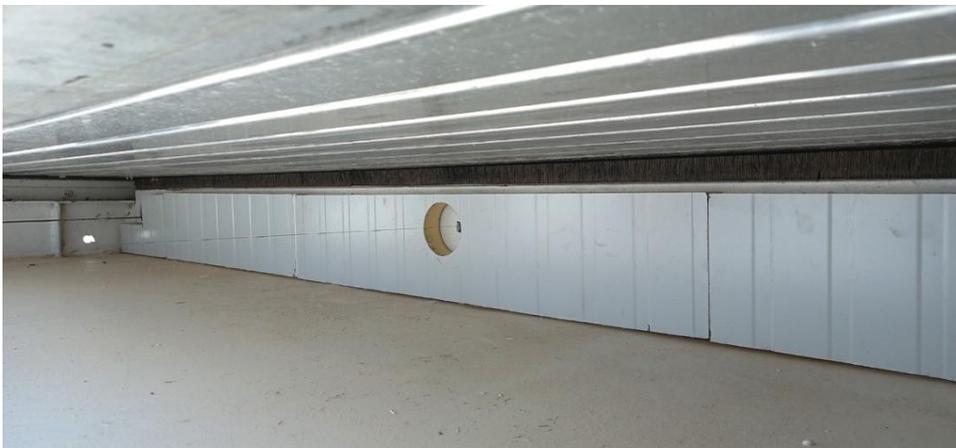
Figura 18. Aislamiento de la pared bajo la persiana del techo.

Este tramo se ha realizado con un panel sándwich cortado a medida con los orificios necesarios para el paso de los cables de tensado de la persiana y el cable del codificador de lectura de posición de esta. El panel se ha colocado por el exterior, bajo la persiana horizontal del tubo vértice, donde apoya en la superficie del techo y por lo tanto no tiene riesgo de caída. La fijación se ha realizado pegándolo a la chapa con silicona debido a la prohibición de taladrar la chapa de la visera para evitar problemas de oxidación y entrada de agua en la cabina.

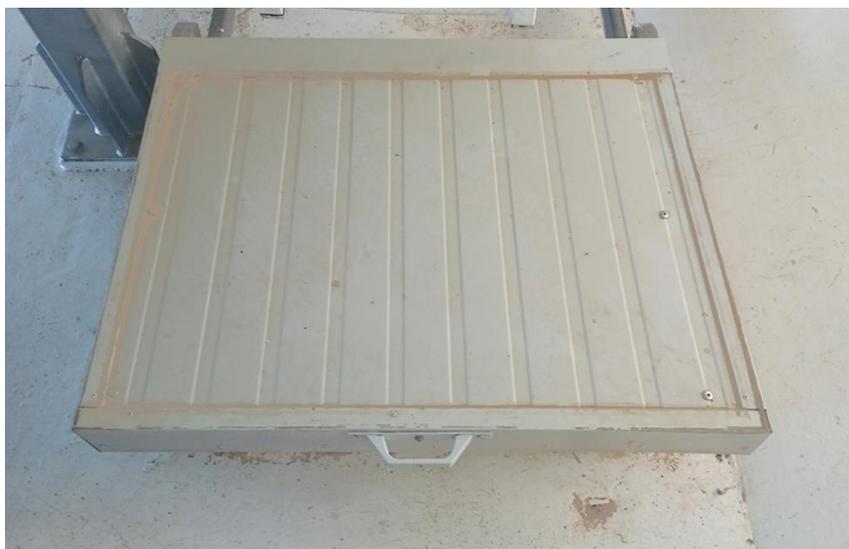
Figura 19. Trampilla recubierta del techo de la sala de receptores.

Dado el aumento de peso de la trampilla de la escalera vertical, se ha comprobado que el estado de los carriles hace difícil el deslizamiento de ésta para abrirla o cerrarla. Para mejorar la situación se han intercambiado con los de la otra trampilla, que está condenada por el espejo M5. Además, se ha reforzado el canto y se ha colocado un tirador tipo asa para manipularla con mayor facilidad.

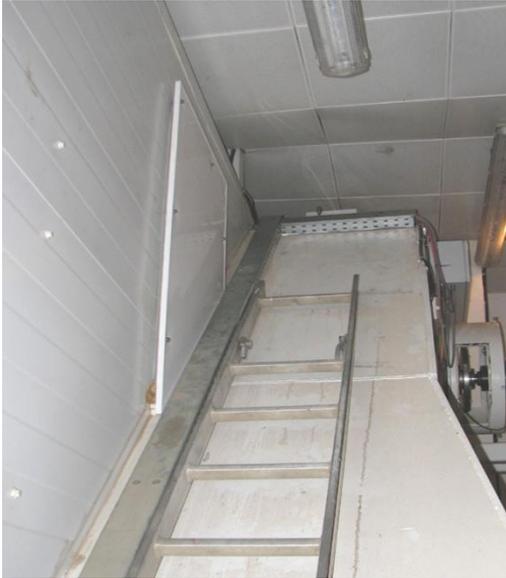
Figura 20. Lateral izquierdo de la sala con la trampilla de mantenimiento.

Las paredes laterales se han cubierto por el interior. Ha sido necesario desmontar todos los elementos que estaban sujetos a los paneles originales y a los travesaños en L para poder montar los nuevos paneles. Entre dichos elementos se encuentra el armario de herramientas, elementos del sistema de detección de incendios o soportes de cables.

Las trampillas de mantenimiento de las paredes han sido sustituidas por otras fabricadas a medida a partir de paneles nuevos, mejorando tanto su aislamiento como su rigidez.

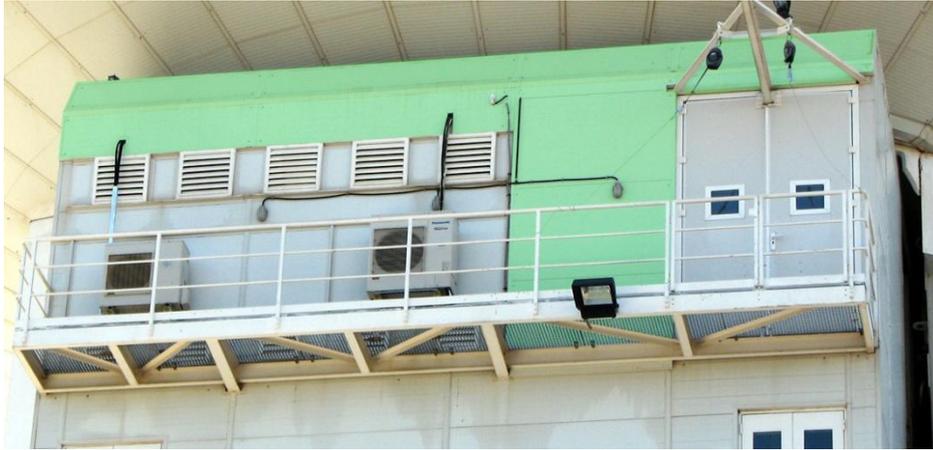
Figura 22. Aislamiento de la pared trasera de la sala de receptores.

La pared trasera se ha cubierto desde el exterior dada la complejidad y dificultad de trabajar por el interior. La ubicación de los equipos de aire acondicionado sobre la sala de compresores y el hueco en el suelo para la escalera de acceso desde la sala inferior hacen complejo este trabajo desde el interior, mientras que por el exterior es fácil acceder a las zonas por el balcón. Los operarios trabajaron sobre escalera o desde el techo, siempre anclados a la línea de vida existente en el techo de la cabina. La pared de la sala de compresores no ha sido cubierta por no ser necesario. En la siguiente imagen se ha resaltado en verde el recubrimiento adicional instalado.

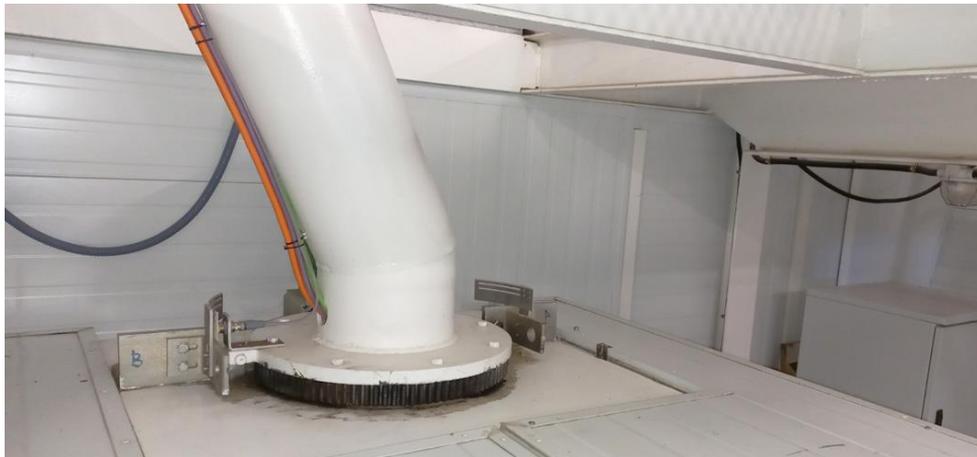
Figura 23. Detalle del aislamiento de la pared frontal de la sala de receptores.

La pared frontal de la sala es de chapa, y cuenta con una capa de aislamiento por el exterior. A pesar de ello, para mantener una similitud con el resto de paredes, también se han cubierto con paneles nuevos por el interior.

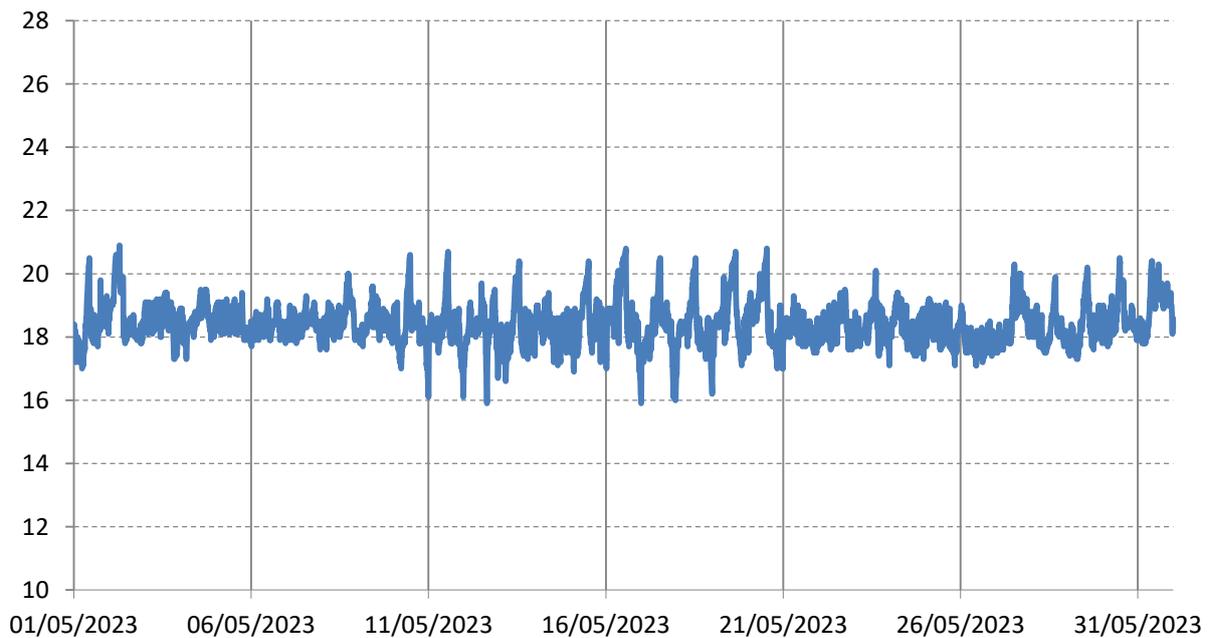
Se ha comparado la evolución de la temperatura ambiente de la sala durante el mes de mayo antes (año 2022) y después (año 2023) de los trabajos de aislamiento de la cabina. Los datos se han obtenido de la base de datos de hera.oan.es. Las gráficas obtenidas se muestran en las siguientes figuras.

A simple vista se observa una mayor estabilidad después del aislamiento, lo que viene reforzado por una desviación típica mucho menor para dicha situación. Las variaciones intradía han disminuido notablemente, y apenas se observa variación media a lo largo del mes. La siguiente tabla resume los datos. La temperatura de consigna de la climatización ha sido de 18 grados en ambas situaciones.

Figura 25. Evolución de la temperatura de la sala durante mayo de 2023
