Montaje del Mark5 en rack

A. Garrigues, P. de Vicente, C. Almendros, J. Fernández , J.A. Abad Informe Técnico IT-OAN 2005-7 ÍNDICE 1

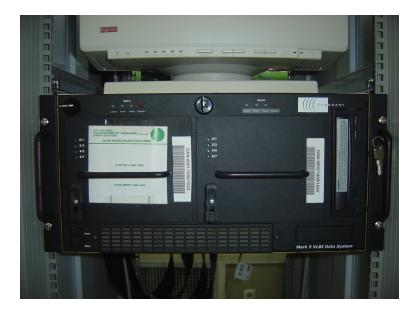
Figura 1: Fotografia frontal del equipo Mark5.

El equipo Mark5 (ver figura 1) desarrollado en el Observatorio de Haystack, es el nuevo sistema de amacenamiento de datos sobre discos magnéticos para observaciones de VLBI. Sustituye al antiguo sistema de cintas magnéticas Mark4. La sustitución de cintas magnéticas por discos magnéticos se ha poducido gracias a los desarrollos tecnológicos que están haciendo que la capacidad de los discos aumente muy rápidamente y que su precio continue bajando. Se ha sustituido el antiguo rack que contenía el registrador de cintas por un nuevo rack que aloja al Mark5. El antiguo rack contenía además un transformador de corriente alterna que convertía 220 V de la red a 110 V para alimentar el equipo de adquisición de datos de VLBI por lo que se ha tenido que instalar también en el nuevo rack un transformador que haga la misma función que el anterior.

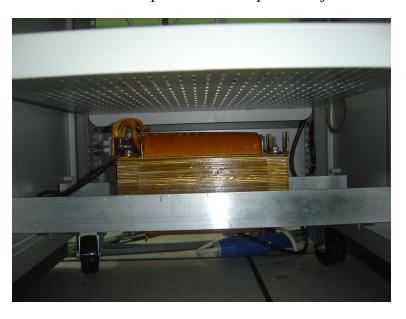
Figura 2: Fotografia frontal del transformador situado en la parte inferior del rack.

por no utilizar ventilación adicional. Como se observa en la figura 2, el transformador se ha colocado en la parte inferior del rack separado del resto por una rejilla.

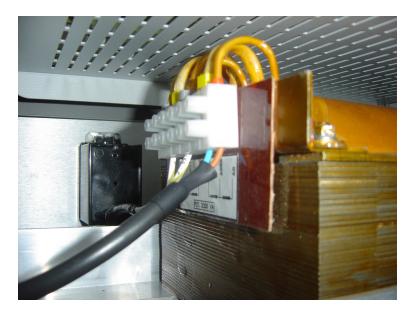
Figura 3: Conexiones realizadas en el transformador

La tensión de la red en el momento de la instalación era 218 V por lo que la se utilizó la entrada de 220 V del transformador. La salida del transformador utilizada es la de 115 V, ya que así se obtiene a plena carga una tensión de salida de 111 V (ver figura 3). Con esta tensión de alimentación, se verificó que las fuentes de alimentación del DAR mantenían los niveles de tensión y corriente que tenían con el antiguo transformador.

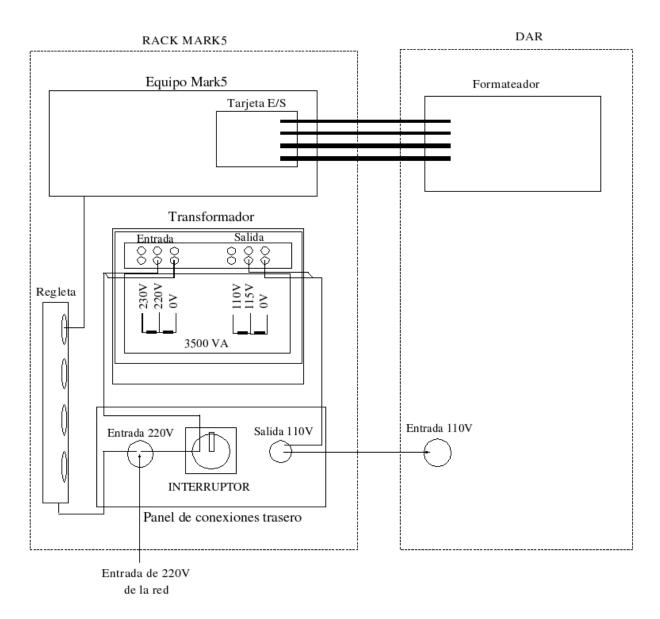
Figura 4: Esquema eléctrico del nuevo rack y comunicaciones entre el rack del Mark5 y el DAR.

La figura 4 muestra el esquema eléctrico del nuevo rack y las comunicaciones con el DAR. Bajo la puerta trasera y en la cara exterior del rack se ha colodado un panel de aluminio (ver figura 5), que contiene el conector para la entrada de 220 V que va al transformador, un conector para la salida de 110 V que va al DAR y un interruptor para el encendido y apagado del transformador. Este interruptor sólo secciona la corriente a la entrada del transformador. Se decidió cortar la corriente a la entrada del transformador y no a la salida para que el transformador no consuma potencia y se caliente innecesariamente.

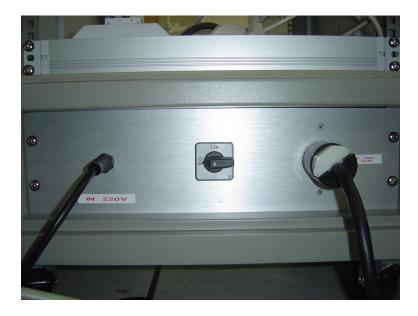
Figura 5: Panel posterior con las conexiones del transformador. Entrada de 220V, salida de 110V e interruptor.

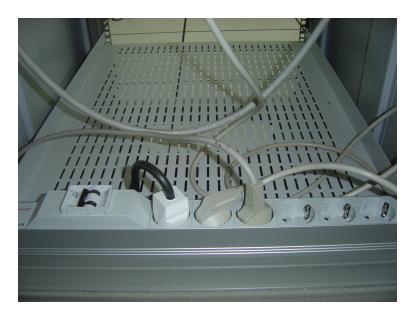
Figura 6: Regleta donde está conectado el Mark5, el monitor del Mark5 y los ventiladores del rack.

El equipo Mark5 se alimenta directamente de la red a 220 V. Se ha colocado una regleta en la parte posterior del rack y en su interior, donde se conecta el Mark5, el monitor del Mark5 y los ventiladores del rack (ver figura 6) Esta regleta está conectada al conector de entrada de 220 V.

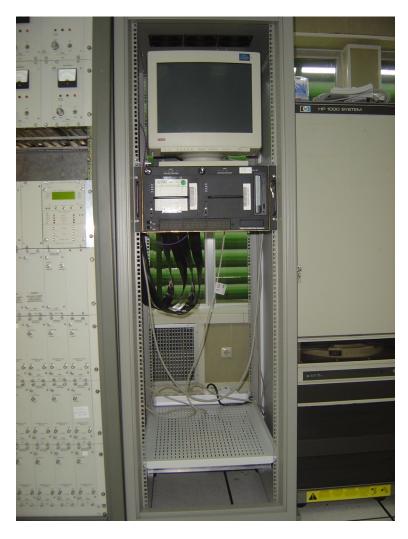
Figura 7: Rack del equipo Mark5. Contiene el monitor del equipo Mark5, el equipo Mark5 y en la parte inferior, debajo de la rejilla, el transformador.

Como se puede ver en la figura 7, el nuevo rack contiene:

■ El equipo Mark5: Se ha colocado a una altura de ~1,5 m para que la extración e inserción de los módulos de los discos sea más cómoda.

- El monitor del equipo Mark5.
- El transformador: que como se ha comentado en secciones anteriores está en la parte inferior protejido con una rejilla.

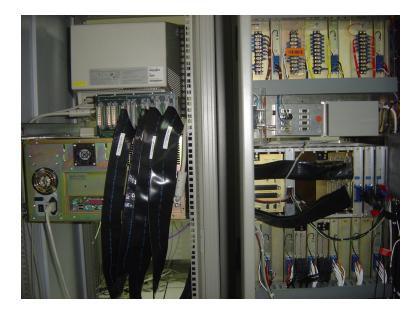
Figura 8: Cableado entre el equipo Mark5 y el formateador.

El formateador y el Mark5 se comunican por medio de 4 cables planos. Dos de ellos de 40 pines y los otros dos de 50 pines de \sim 3 m de longitud. Los cables de 40 pines estaban apantallados pero los de 50 no. Estos últimos se han sustituido por otros dos apantallados. Los conectores empleados son conectores IDC. Al estar los equipos en racks distintos pero contiguos se han hecho dos agujeros en la parte superior de la parted lateral de cada rack para así poder pasar los cables de un rack al otro y que la longitud no sea grande (ver figuras 8, 9 y 10)

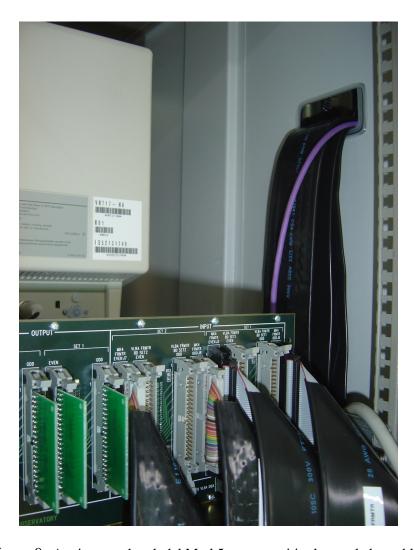
Figura 9: Agujero en el rack del Mark5 para permitir el paso de los cables.

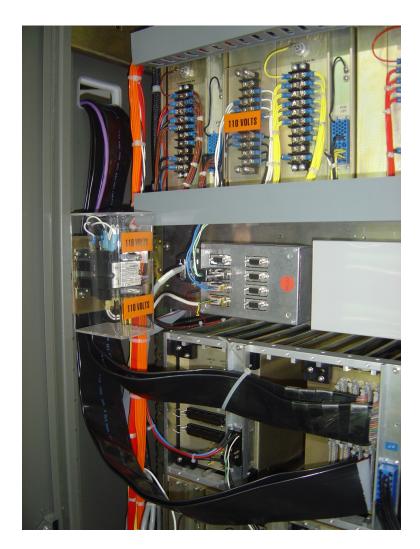
Figura 10: Agujero en el rack del equipo VLBI para permitir el paso de los cables.

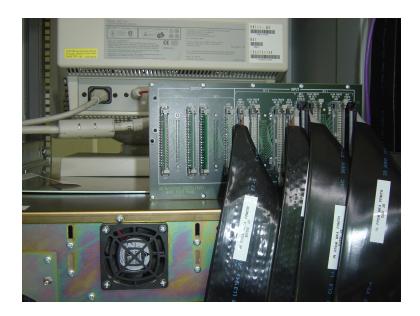
Figura 11: Nueva posición de la tarjeta de conexiones del Mark5.

La profundidad del equipo Mark5 resultó ser mayor que la del rack. La tarjeta de conexiones que estaba situada en la parte posterior del Mark5 impedía el cierre de la puerta posterior del rack. El problema se resolvió cambiando de posición la tarjeta que impedía el cierre. Como se observa en la fotografía 11 la tarjeta se ha colocado en la parte trasera de la tapa del equipo dejando sitio para el monitor que se apoya sobre el resto de la tapa.

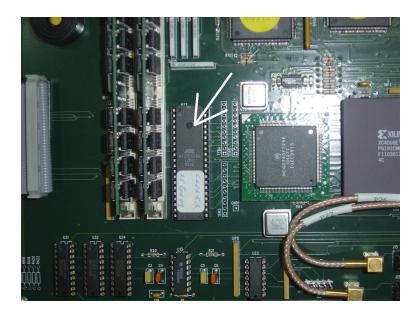
Figura 12: Nueva EPROM instalada en el decodificador (señalada con una flecha)

Aprovechando las modificaciones realizadas en el Mark5 se actualizó el decodificador Mark4. Se ha sustituido la antigua EPROM AMD 27C4096, reprogramable y borrable empleando UV por una Atmel AT27C4096-12PC no reprogramable. La nueva EPROM contiene la versión 5.2 del firmware CODA del decodificador que permite realizar muestreo estadístico. Para verificar que la EPROM se instaló correctamente y que la versión del firmware es la adecuada hay que pulsar el botón MASTER RESET. El visor delantero mostrará la versión y la fecha: Version 5.2 (2004.6.25).
