ACTUALIZACIÓN Y MANTENIMIENTO DEL ASTRÓGRAFO DEL OBSERVATORIO DE YEBES.

Versión: 1.02.19. Fecha: 03.12.21

Héctor Martín Pérez Martínez, Alfonso Bollo Alejandro, Joaquín Fernández-Paniagua Simón,
Alejandro Rivera Lavado.

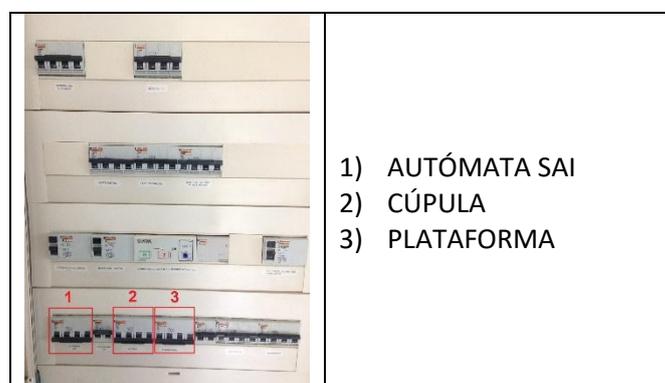
Figura 1.1: vista del cuadro principal. Se marcan los tres magnetotérmicos que deben quedar bajados siempre que el astrógrafo o sus instalaciones estén desatendidas.

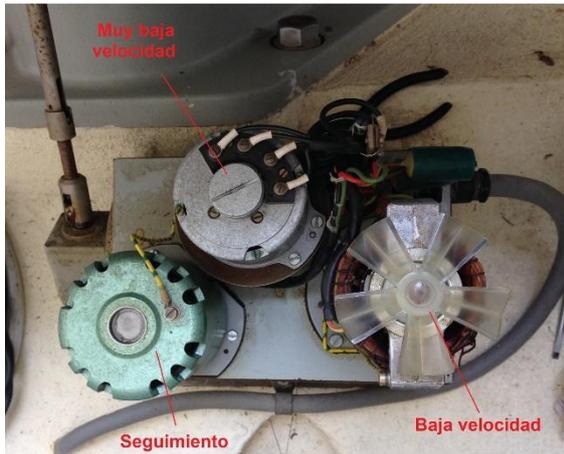
(a)

Tras varios días de pruebas iniciales funcionando correctamente, los motores de baja y muy baja velocidad y el de seguimiento (ver Figura 2.1.4a) dejaron de funcionar. Tras desmontar el carenado del eje de ascensión recta se aprecia lo siguiente: Los tres motores se acoplan al eje de ascensión recta mediante dos tornillos sin fin dobles (este y oeste, ver figura 2.1.5). El eje de tracción del tornillo sin fin oeste tiene un pasador que lo une a la entrada de dicho tornillo. Este pasador se salió, golpeando con el cuerpo metálico (ver Figura 2.1.4b) y bloquear el eje. Tras solucionar el problema introduciendo correctamente el pasador, el problema mecánico persiste. Tras verificar el bloque de motores de baja velocidad, el embrague y los electroimanes se deduce un bloqueo en los tornillos sin fin dobles producido por una falta de sincronía entre ambos ocasionada por el bloqueo del eje. Tras ajustar de nuevo los tornillos sin fin (ver tornillos de ajuste en figura 2.1.5 y abrazadera que une los ejes de ambos tornillos sin fin en la figura 2.1.6a) el eje vuelve a funcionar. Dependiendo de la temperatura ambiente, el rozamiento remanente puede verse incrementado, lo que reduce la velocidad de los motores de baja velocidad, perjudicando a la capacidad de seguimiento de fuentes. La corrección completa de este problema requiere la fabricación de dos llaves de cuatro puntas (figura 2.1.4b).

Figura 2.1.4: Motores de baja velocidad, muy baja velocidad y seguimiento del eje de ascensión recta (a). Pasador causante del bloqueo del eje del tornillo sin fin oeste (b).

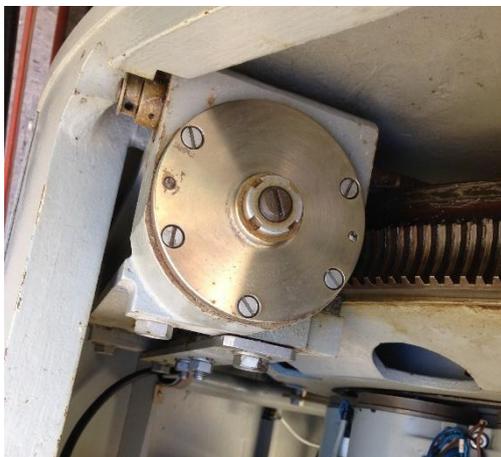
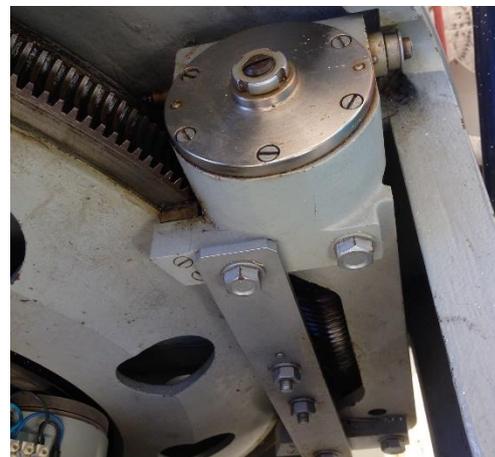
Figura 2.1.5: Tornillos sin fin dobles este (a) y oeste (b). Ambos traccionan a la vez sobre el piñón del eje de ascensión recta.

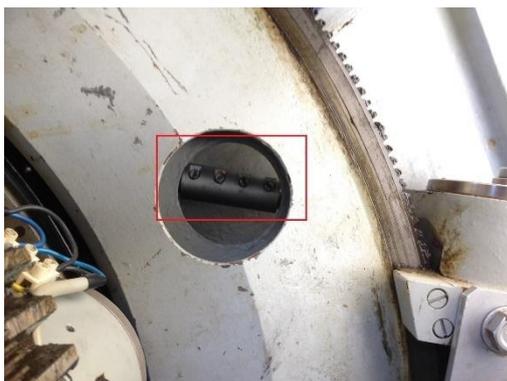
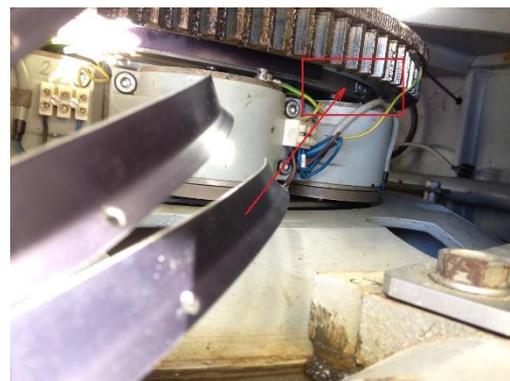
Figura 2.1.6: Abrazadera de unión de los ejes de tracción de los dos tornillos sin fin (a). Piezas encontradas fuera del astrógrafo antes de ser reinstaladas en su posición original (b).

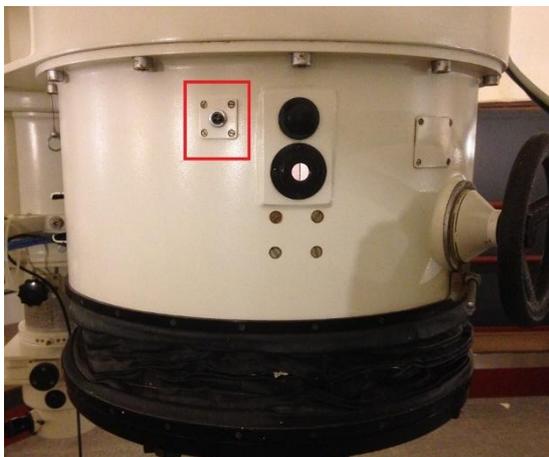
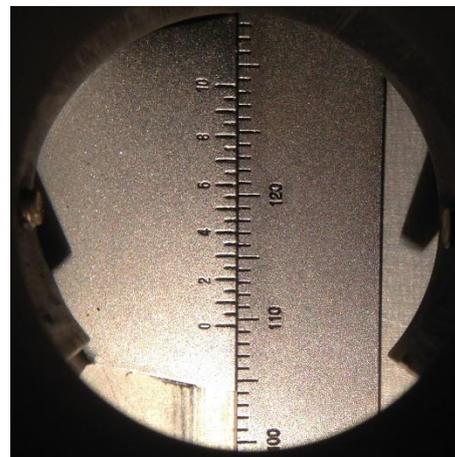
Figura 2.2.11: El astrógrafo consta de diversos interruptores para la iluminación de diversos elementos (paneles, escalas y retículas). En la foto, control de foco de tubo principal con interruptor (recuadrado en rojo) que requiere ajuste (a). Regla micrométrica interna iluminada (b).

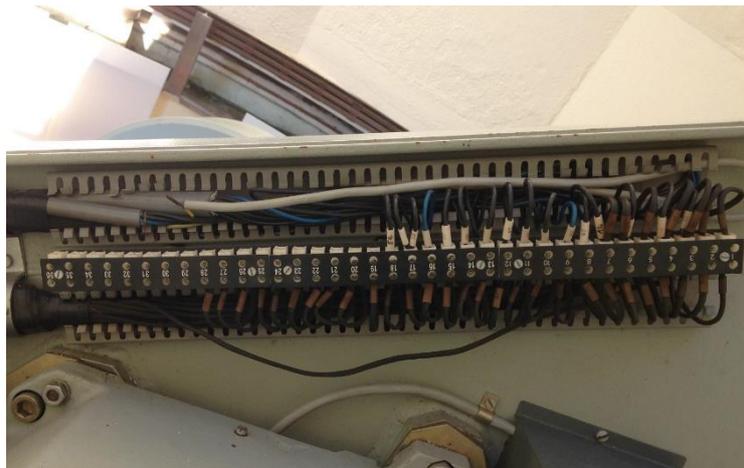
Nota: las mangueras de cable originales del astrógrafo cuentan con líneas disponibles (Figura 2.2.12). Se pueden considerar para un uso futuro, evitando añadir cables externos.

Figura 2.2.12: Líneas disponibles en el cableado del astrógrafo. Las líneas de la 19 a la 28 están disponibles y llegan hasta el Rack del autómata.

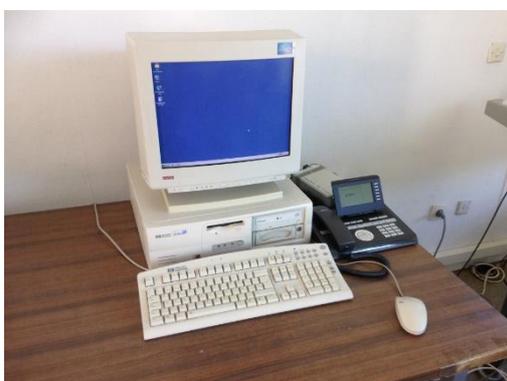
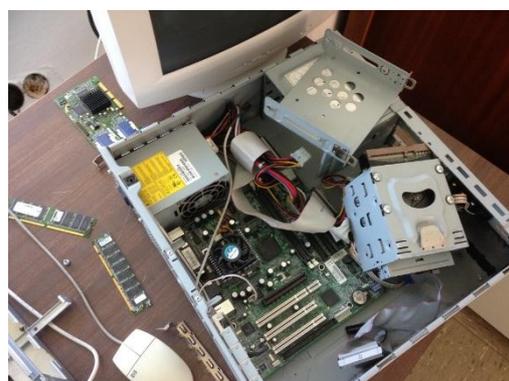
El PC utilizado para el control de las CCDs no arranca (lanza una secuencia de errores acústicos de la BIOS al ser encendido). Sus piezas son utilizadas para las reparaciones y ampliaciones realizadas sobre el PC de control (figura 2.3.1b).

Figura 2.3.1: PC de control (a). PC Pentium III utilizado para piezas (b). Se ha reutilizado la unidad de CD-ROM y la memoria RAM.

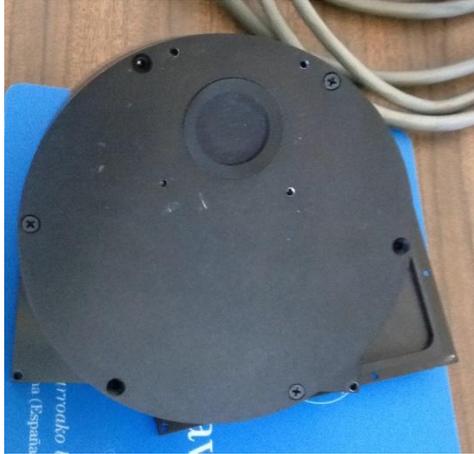
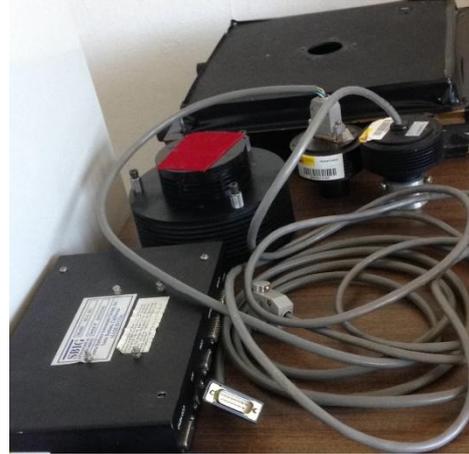
T2.4_1	Verificación de la comunicación entre la cámara CCDs instalada y el PC de control de las cámaras. ERROR: detectado olor a quemado en la cámara SBIG ST-10E instalada en el astrógrafo. Tras desmontar la cámara se aprecia daño en una FPGA y en un condensador de la placa trasera (ver figura 2.4.1a y b). Sin disponer del código de sintetizado de la FPGA es imposible su reparación. A más largo plazo, se puede considerar diagnosticar la CCD para fabricar una PCB de control propia (hay alto riesgo de daños adicionales).
T2.4_2	Verificación de la cámara CCD SBIG ST-6 : ésta requiere de comunicación Serie con PC. Probablemente no sea posible la comunicación

Figura 2.4.1: Las 4 cámaras CCD encontradas en el edificio del astrógrafo. Modelo ST-10E tras retirar del astrógrafo y apertura de la tapa trasera para inspección (a). Modelos ST-6, ¿? y ¿? (b). Se muestra también la CPU de la cámara ST-6.

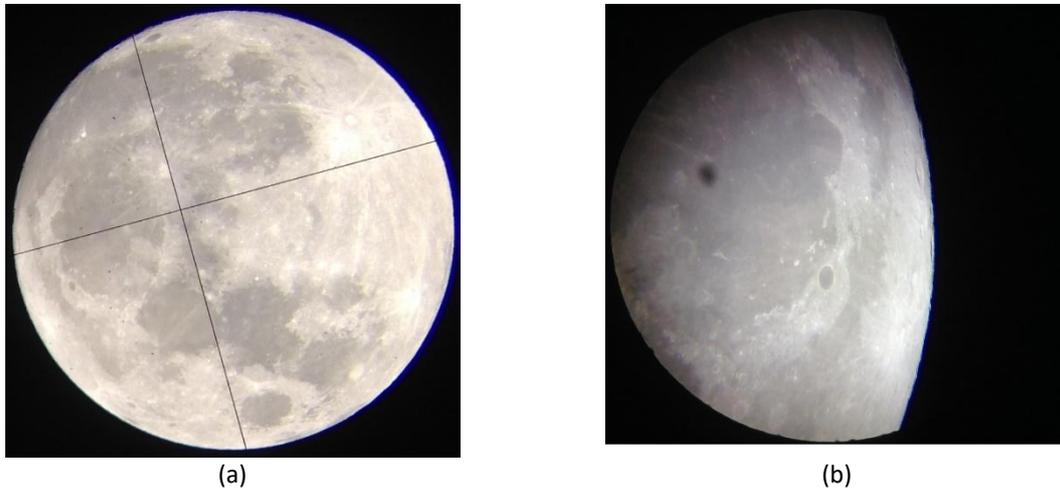
Figura 3.1: Primeras imágenes tomadas de la luna (29/09/2021) con los telescopios buscadores pequeño (a) y grande (b). Se aprecia considerable suciedad en la lente. Jugando con el enfoque es evidente la presencia de suciedad en varias de las superficies de los elementos del sistema óptico de ambos telescopios refractores.
