# **Reparación del enrollador acimutal de cables del radiotelescopio de 40 metros del Observatorio de Yebes**

R. Brozyna, C. Albo, J.M. Yagúe, J. Fernández.

Informe técnico IT-CDT-2023-06

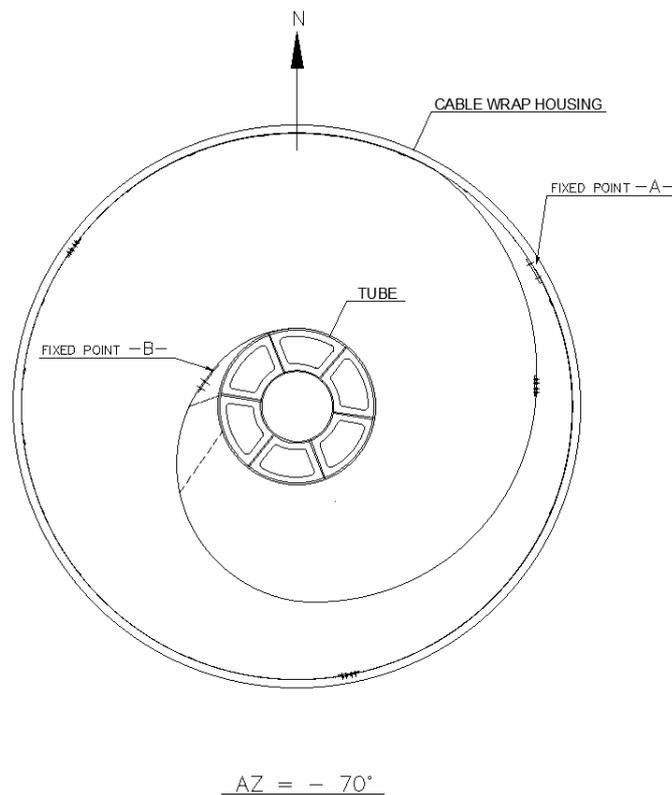
*Ilustración 1. Partes del enrollador.*

A lo largo del enrollador existen un total de 38 columnas con 6 soportes para cables, cada una colocados a distintas alturas. Estas columnas están unidas mediante pletinas metálicas de alta flexibilidad, una en la parte inferior y otra en la superior, las cuales conforman la estructura móvil del enrollador. Estas pletinas son las que dan la forma espiral al enrollador.

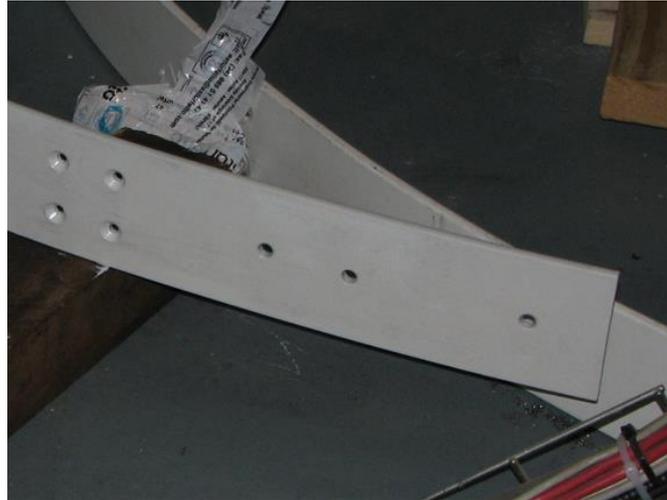
*Ilustración 16. Extremo de la pletina del enrollador con los agujeros perforados y el recubrimiento aplicado.*

Una vez realizadas todas las actividades de mecanizado se limpia bien la zona en la que se ha realizado. Se aplica un recubrimiento sobre las superficies en las que se ha trabajado para protegerlas del óxido y se deja secando.

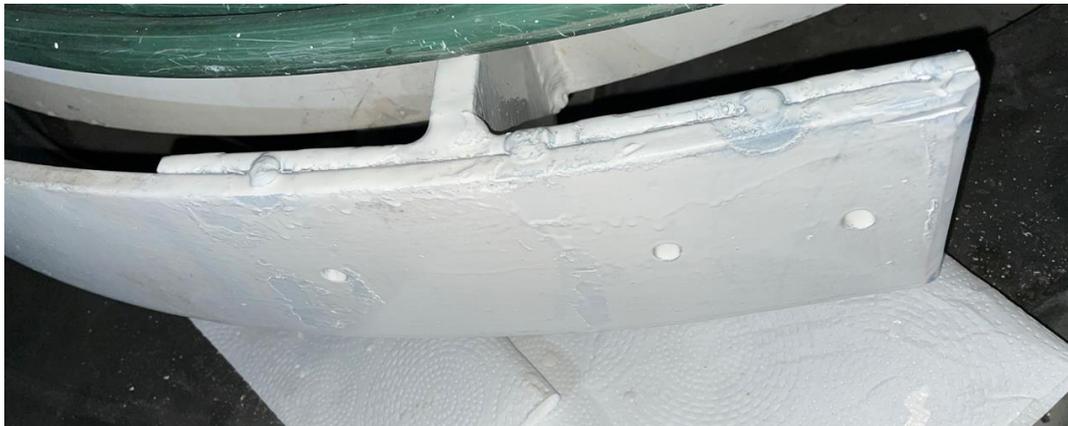
*Ilustración 17. Extremo de la pletina de interfase con el recubrimiento aplicado.*

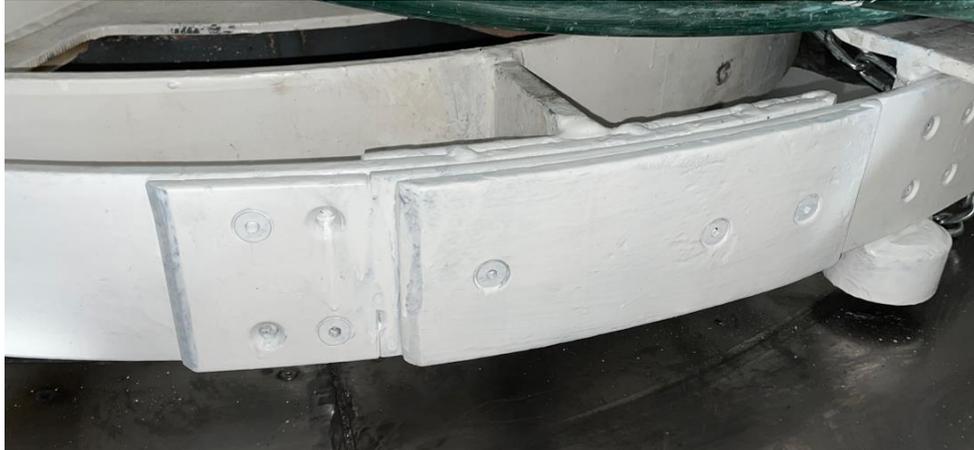
*Ilustración 21. Unión al tubo finalizada.*

Una vez comprobado el estado de todo el mecanismo se limpia y despeja la zona. Se aplica recubrimiento sobre las zonas en las que se ha trabajado, se deja secar y se atornillan las cadenas de seguridad.

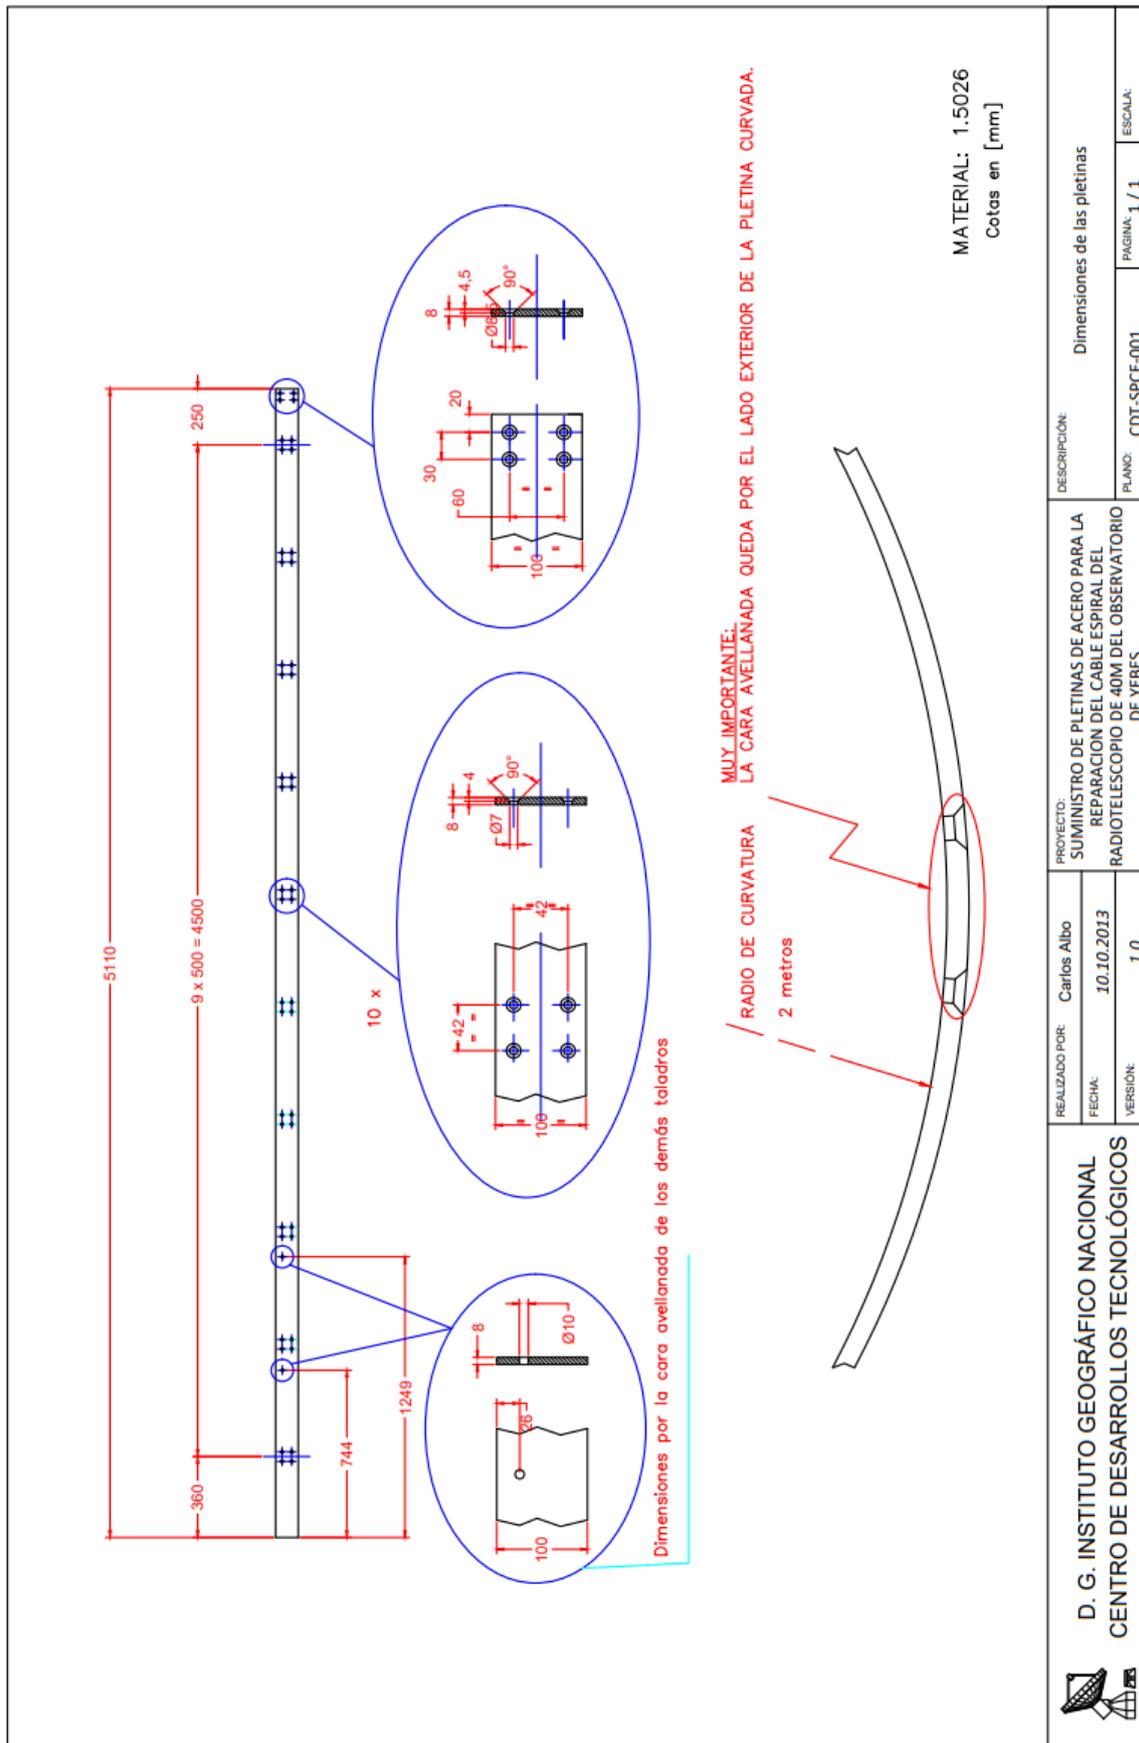
<p>D. G. INSTITUTO GEOGRÁFICO NACIONAL CENTRO DE DESARROLLOS TECNOLÓGICOS</p>	REALIZADO POR: Carlos Albo	PROYECTO: SUMINISTRO DE PLETINAS DE ACERO PARA LA REPARACION DEL CABLE ESPIRAL DEL RADIOTELESCOPIO DE 40M DEL OBSERVATORIO DE YEBES	DESCRIPCIÓN: Dimensiones de las pletinas
	FECHA: 10.10.2013		PLANO: CDT-SPCE-001
	VERSION: 1.0		PAGINA: 1 / 1
			ESCALA:
